Etude diagnostique et schéma directeur d'assainissement des eaux usées de La Chevrolière

Etude diagnostique d'assainissement Rapport de phase 1

Affaire n°PDL190321– Janvier 2020

Etude diagnostique d'assainissement Rapport de Phase 1

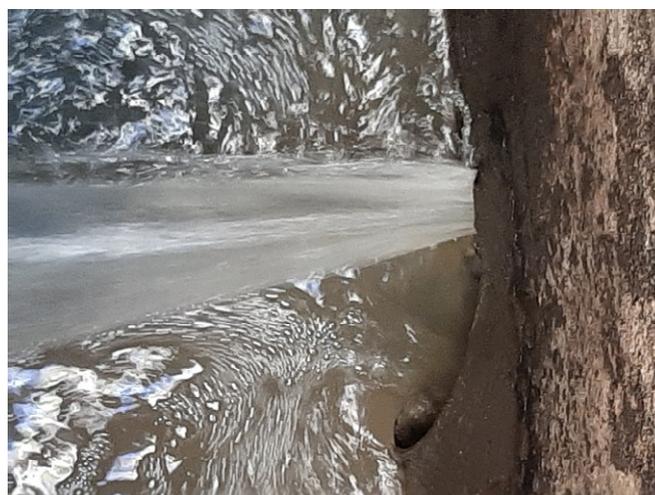
En outre, la station reçoit ponctuellement des débits supérieurs au débit maximal admissible sur l'installation. Ces dépassements sont occasionnés en partie par le fonctionnement continu du poste de relevage en entrée STEP et du poste toutes eaux. Le fonctionnement simultané des postes est causé par l'augmentation des apports en eaux parasites après de forts événements pluvieux et des conditions de nappe favorable aux infiltrations (figure 9). La photo ci-dessous montre une infiltration sur un regard collecté par le poste toutes eaux.

Figure 8 : Infiltration en amont du poste toutes eaux

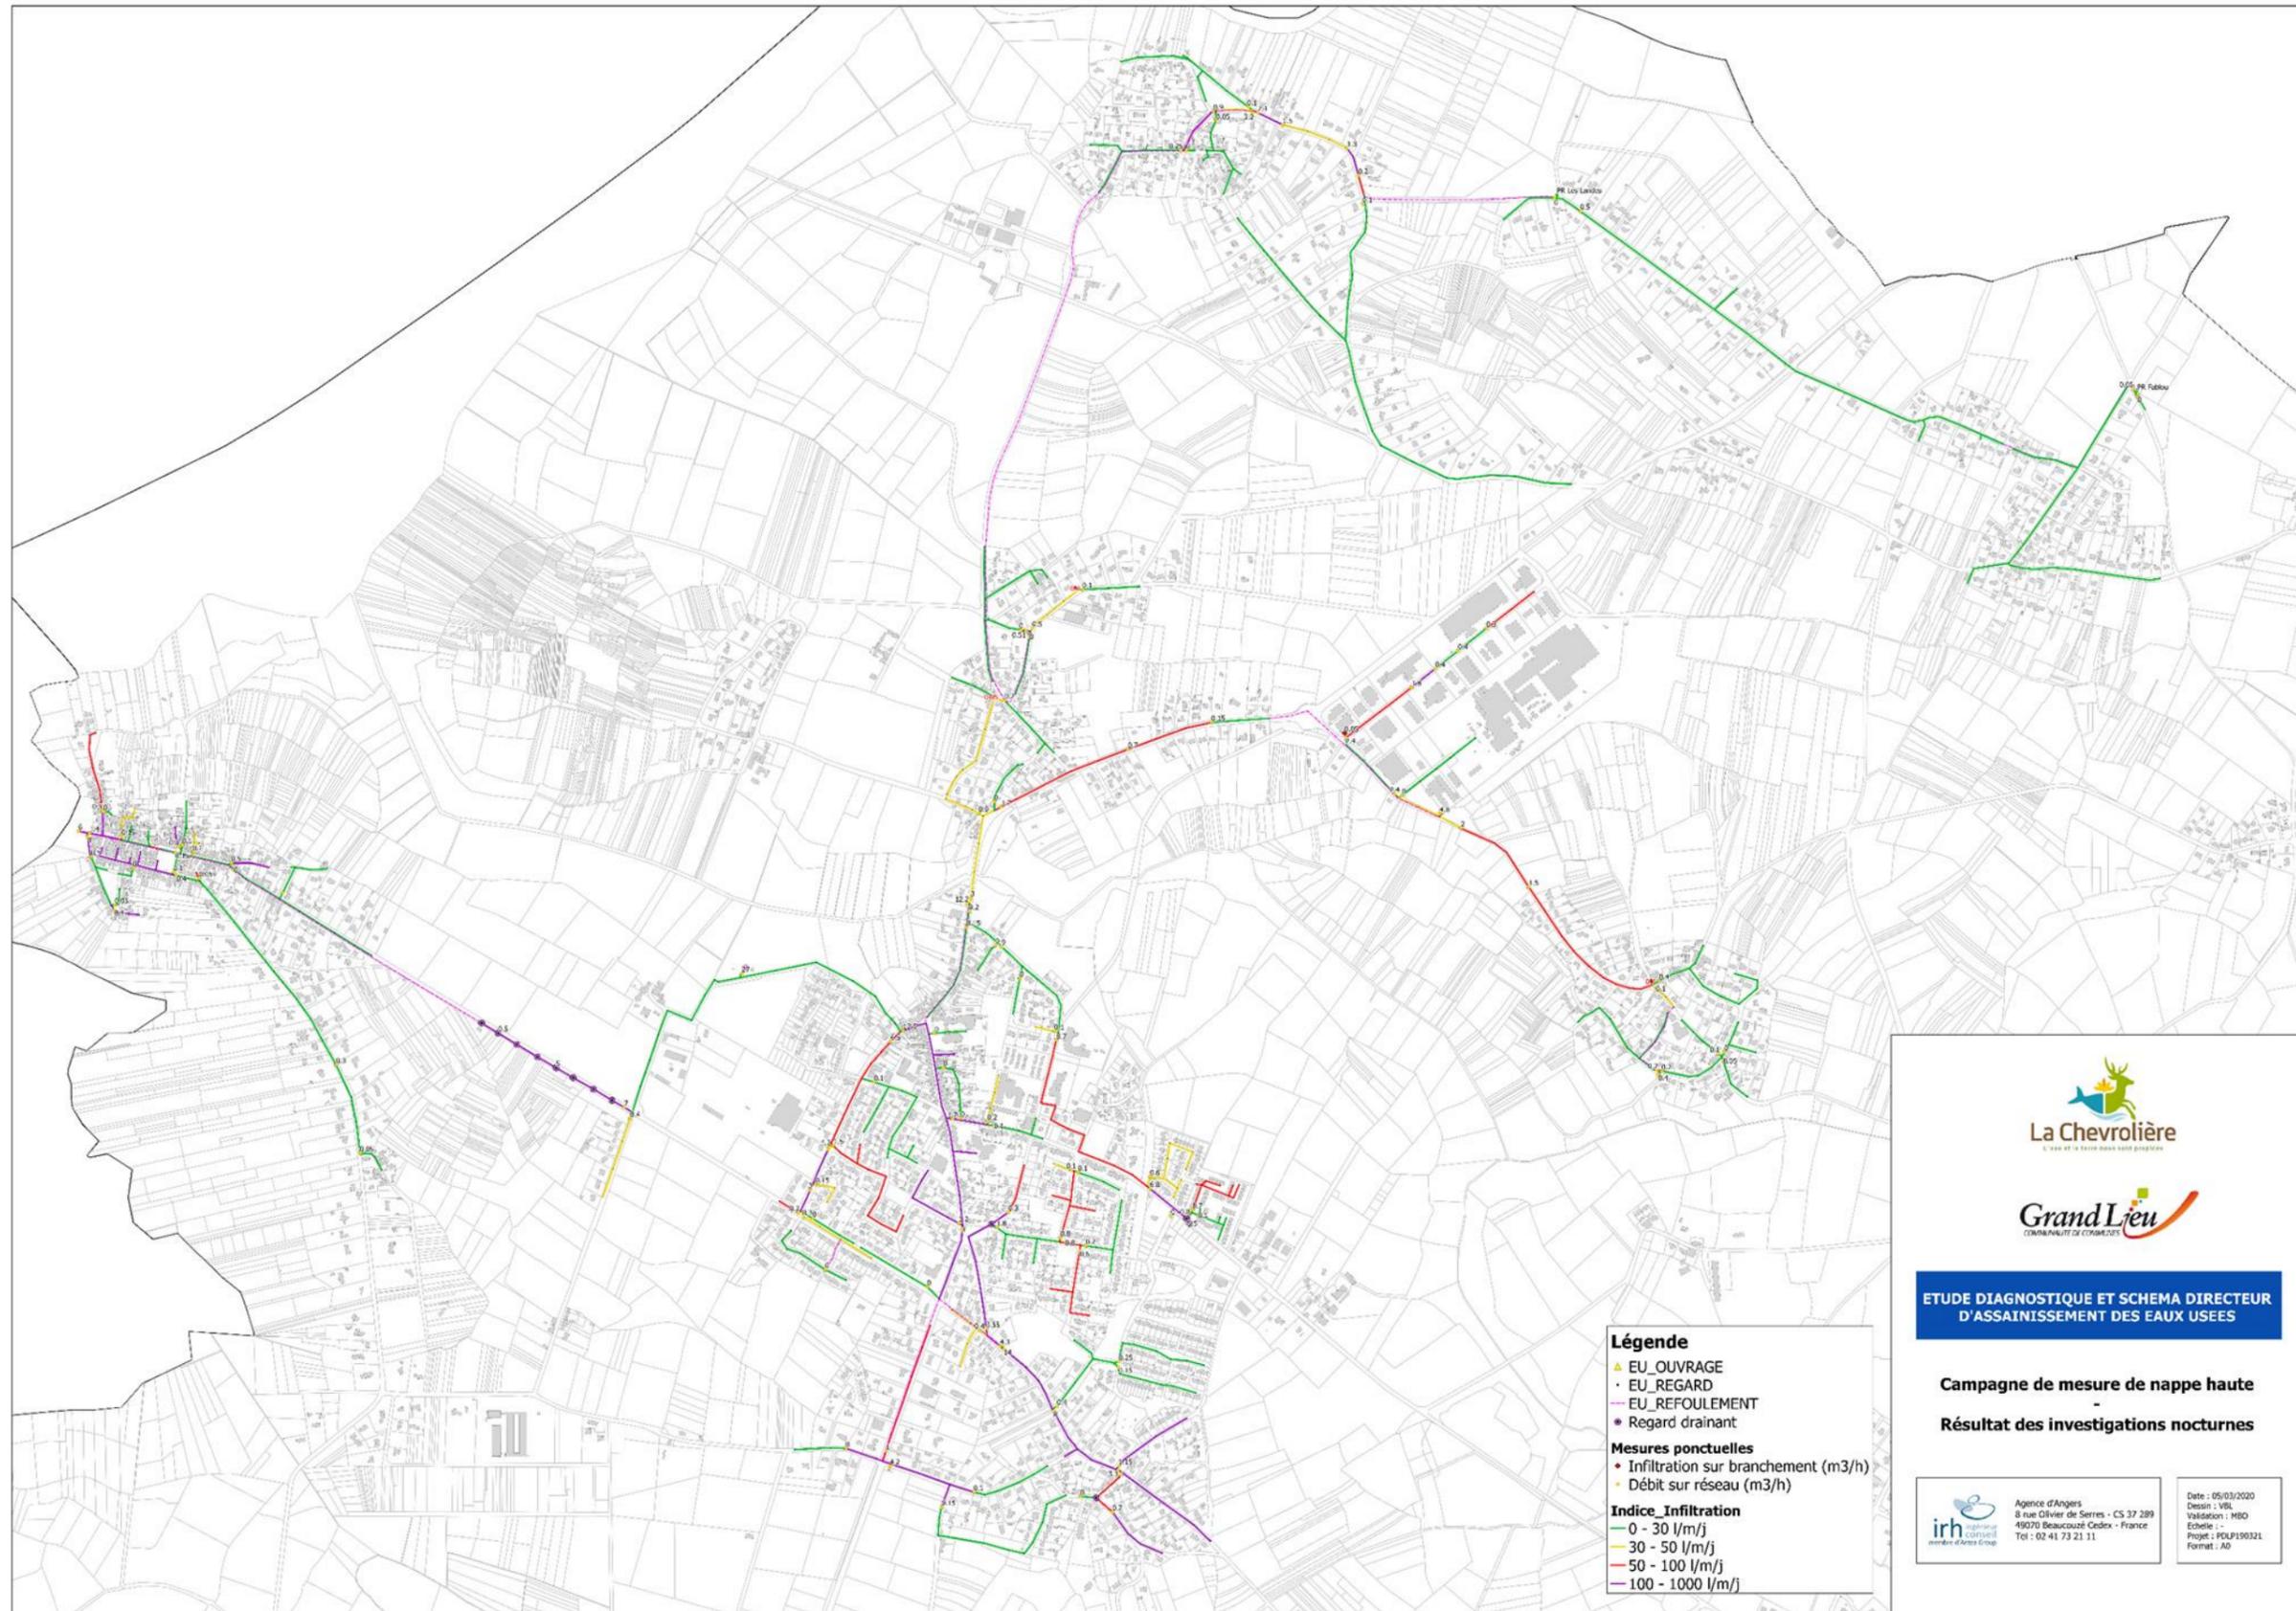
Figure 3 : Résultats des inspections nocturnes

Afin de localiser ces apports, des inspections nocturnes ont été réalisées au cours de l'hiver de 2020 et ont permis de définir les tronçons les plus drainants. Ces inspections nocturnes ont confirmé la répartition des apports d'eaux parasites d'infiltration définie par la campagne de mesures : les tronçons les plus drainants sont majoritairement situés sur les bassins de collecte « Ghota » et « Grande Noë ».

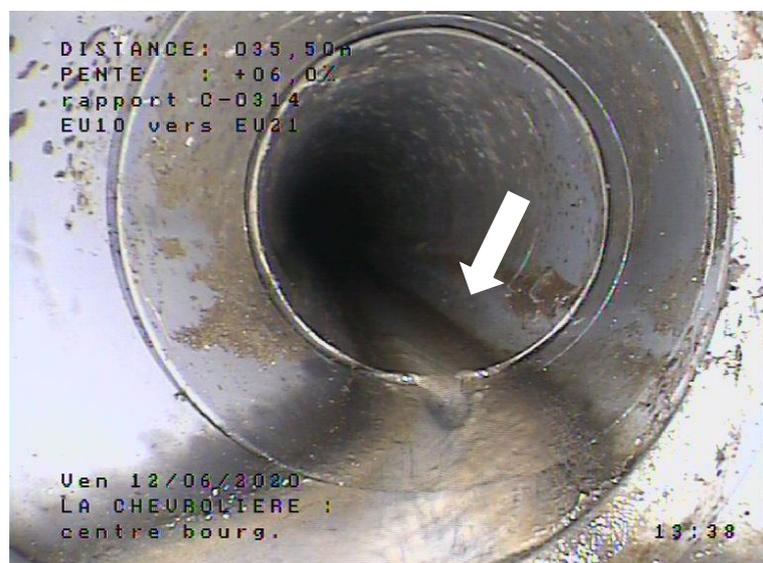
A titre d'exemple, l'inspection caméra sur le réseau EU du PR Beauséjour atteste de la présence non négligeable de ce type d'anomalie. Alors que le collecteur principal est en PVC et de conception relativement récente, des apports permanents d'eau claire provenant des branchements sont visibles sur près de 50% des branchements...

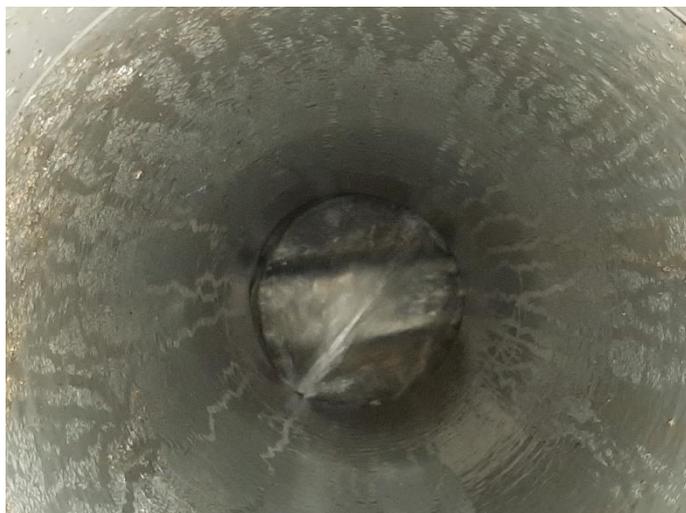
On retrouve ce même type d'anomalie sur la ZAC de la Laiterie alors que ce secteur est particulièrement récent et vient tout juste d'être raccordé...

Infiltrations sur
Tabouret au n°10 de la
rue du Bocage

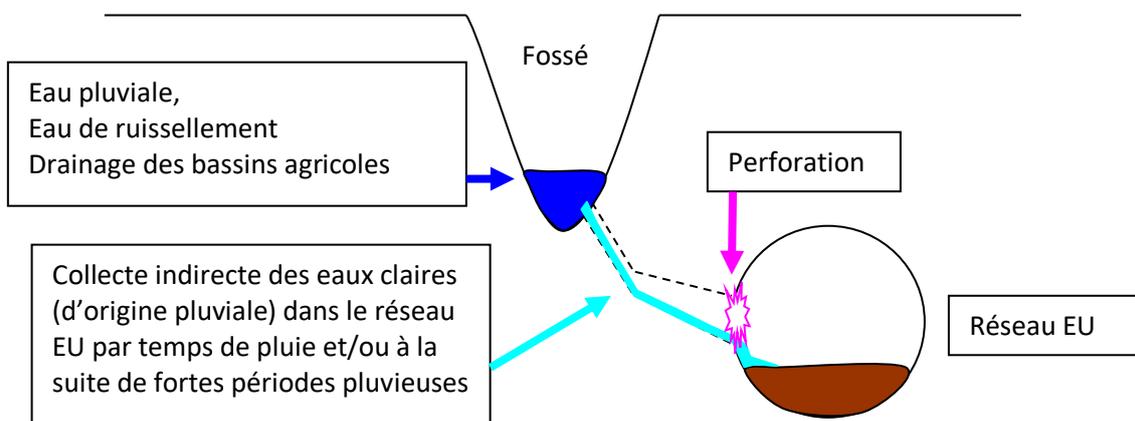
Figure 9 : Drainage de fossé par le réseau EU

Enfin, des introductions indirectes d'eaux pluviales sont possibles lorsque le collecteur principal est fortement dégradé et/ou présente des défauts d'étanchéité. A l'image de l'exemple suivant où le réseau d'assainissement est implanté à proximité d'un cours d'eau ou d'un fossé, des risques conséquents d'infiltration sont possibles.

Réapparition de fumée dans le fossé longeant le réseau EU.
Connexion indirecte entre les deux types de réseaux et collecte des eaux pluviales par temps de pluie ou lorsque les fossés sont saturés en eau.

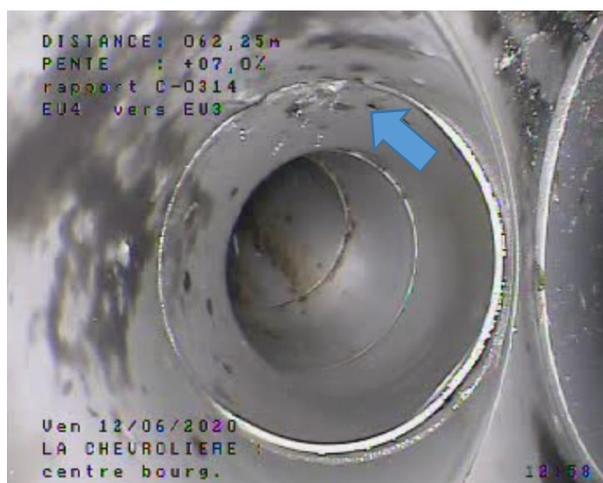
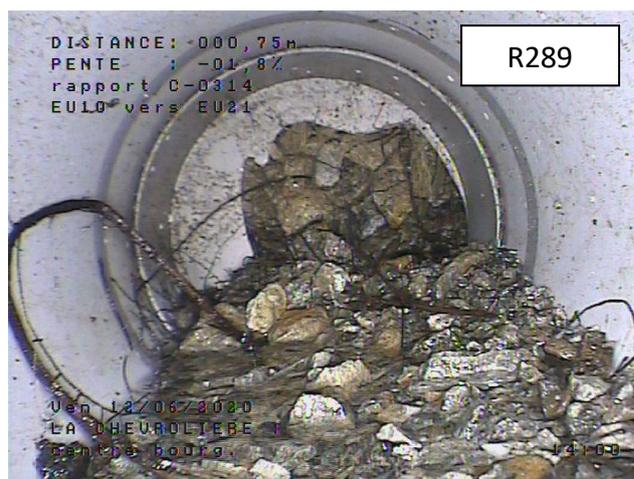
- **En amont immédiat de R22 (R 289) avec un éclatement total du bouchon d'obturation du collecteur principal en tête de réseau. Au droit de cette perforation, le remblai est visible, et les infiltrations entraînent les graviers dans le réseau.** Des racielles sont par ailleurs visibles.

A noter que cette anomalie avait déjà été observée lors du schéma directeur précédent mais n'avait pas fait l'objet d'une réhabilitation.

1-5	PR Beausejour	Rue St Philbert	Regard drainant R 289		Reprise de l'étanchéité du regard	1250,00 €/unité	1	1 250 €	0
1-6	PR Beausejour	Rue des perrières	Infiltration sur branchement à 34,65 ml en aval de R844		Reprise de l'étanchéité du branchement (à la charge du particulier)	0,00 €/unité	1		0
1-7	PR Beausejour	Pr Beausejour	Mise en charge du poste et du réseau liée à une saturation des pompes		Augmentation de la capacité des pompes (2 x 12 m3/h)	10000,00 €/unité	1	10 000 €	1

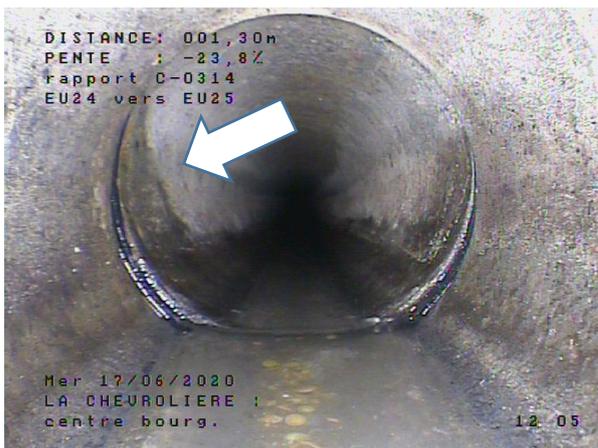
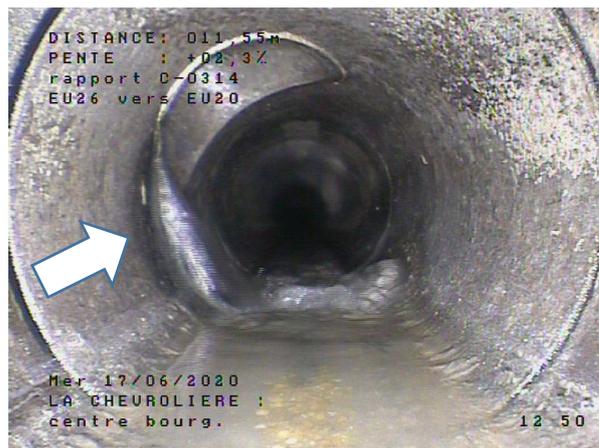
- Infiltration au niveau d'une jonction de buse à 1,3 ml en aval de EU 24 (R327)
- **Apport permanent par le branchement à 11,55 ml en aval de EU 26 (R016)**

Les travaux se limiteront à la reprise de ces deux anomalies.

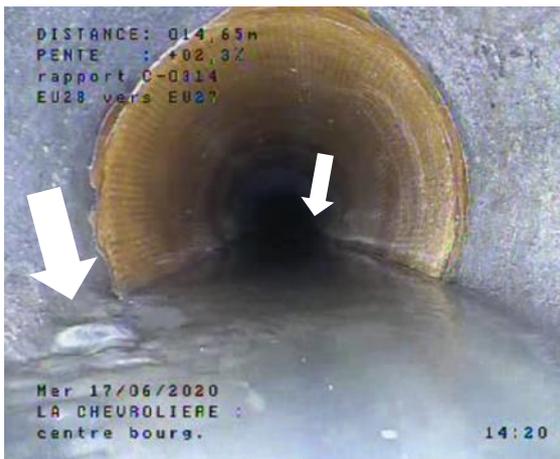
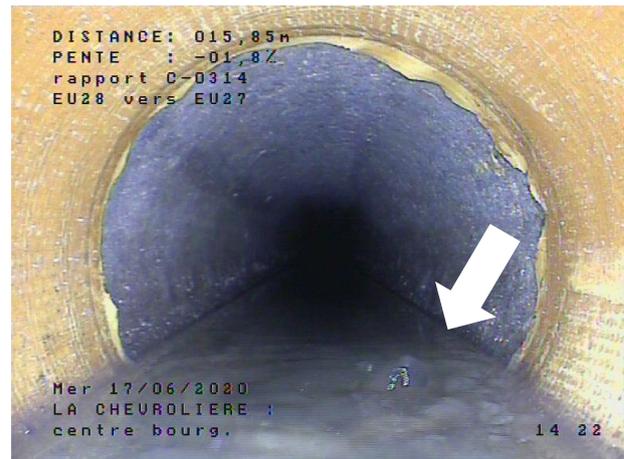
- à 14,95 ml en amont de EU 28 (R157) à la jonction de la manchette de réhabilitation et du collecteur (jaillissement)
- à 15,85 ml en amont de EU 28 (R157) à la jonction de la manchette de réhabilitation et du collecteur (jaillissement)

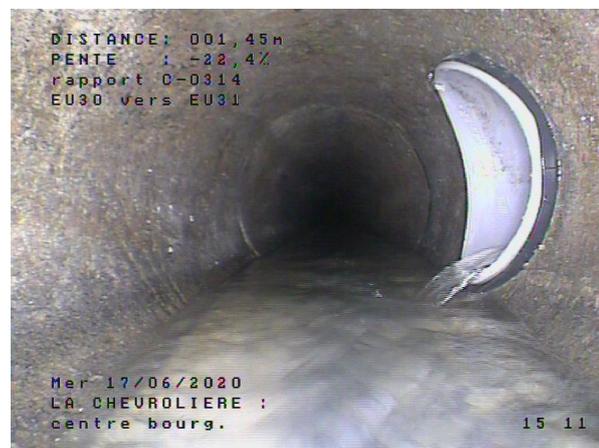
- à 1,45 ml en aval de EU 30 (R156) par le branchement et à la liaison du branchement
- dans EU 31 (R307) au niveau de la cheminée du regard

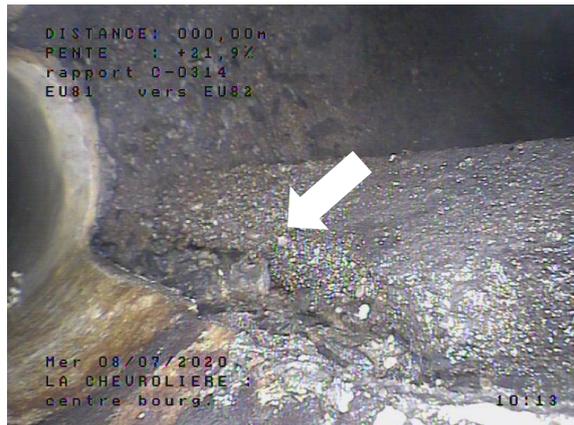
Or, à l'image de **EU 80 (R239), EU87 (R238), EU 82b, des défauts de liaisons sont visibles au niveau des plages de regards. Ces défauts sont en majeure partie à l'origine des apports observés sur le secteur.**

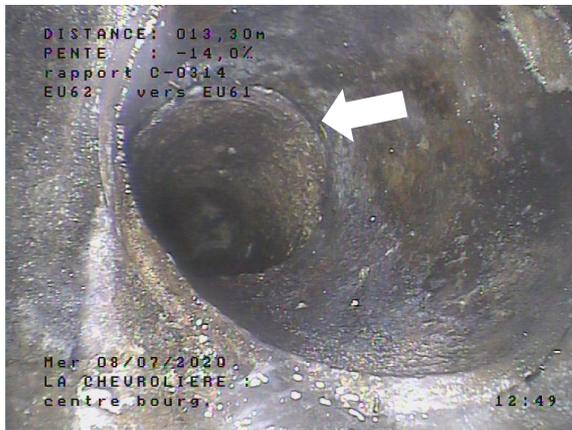
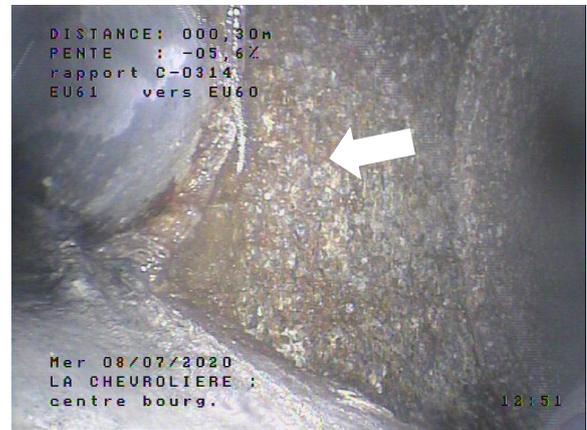
- à 12,85 ml en aval de EU 62 (R184) à la liaison du **branchement direct**
- à 13,30 ml en aval de EU 62 (R184) à la liaison du **branchement direct**

Afin de conserver une certaine homogénéité de réhabilitation et compte tenu de l'état du collecteur, une reprise par chemisage en continu de ce collecteur devra être privilégiée. Elle devra néanmoins s'accompagner de la reprise d'étanchéité des regards (3) (protection H2S) et de la reprise des branchements (4) par chemisage.

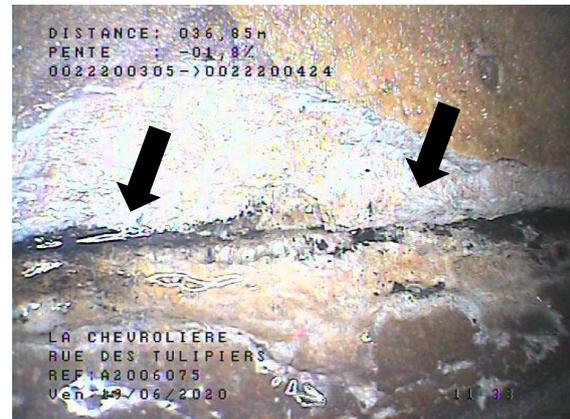
Les réseaux de ce secteur sont également en amiante ciment et datent de la même période de pose... Tout comme pour la rue du stade, le réseau est vétuste et en fin de vie. Le revêtement intérieur se désagrège, le réseau devient poreux et de nombreux points d'infiltrations sont visibles au niveau de la zone de marnage.

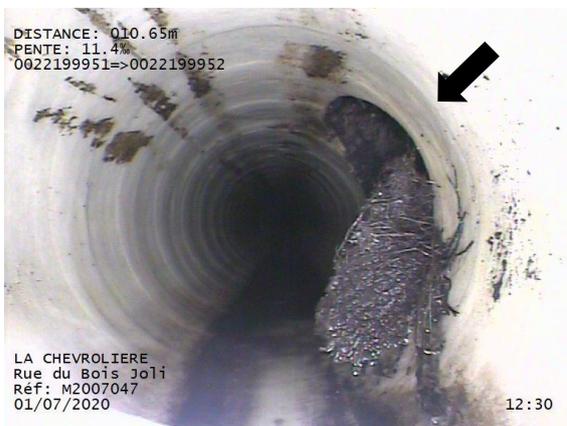
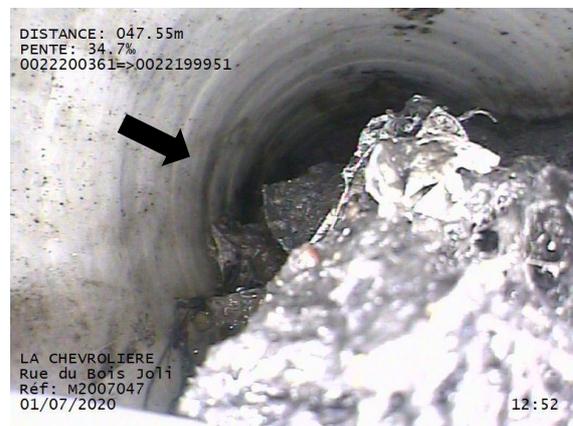
Il convient par ailleurs de noter que les raccordements sont hétérogènes. On retrouve ainsi des raccordements par culottes de branchements ...mais aussi des raccordements par boîtes de branchements borgnes...

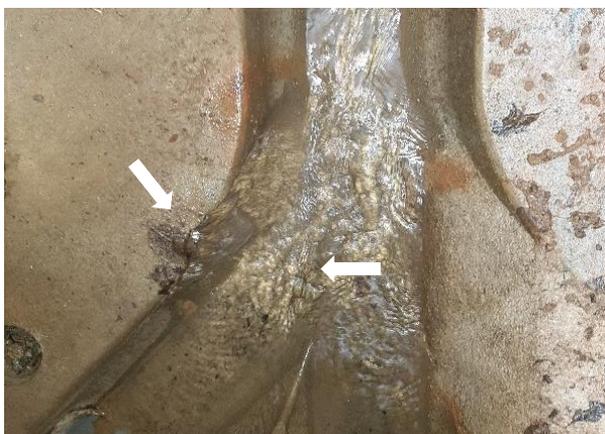
EU101 (ITV) - Mai 2020
Avant la réhabilitation
infiltrations

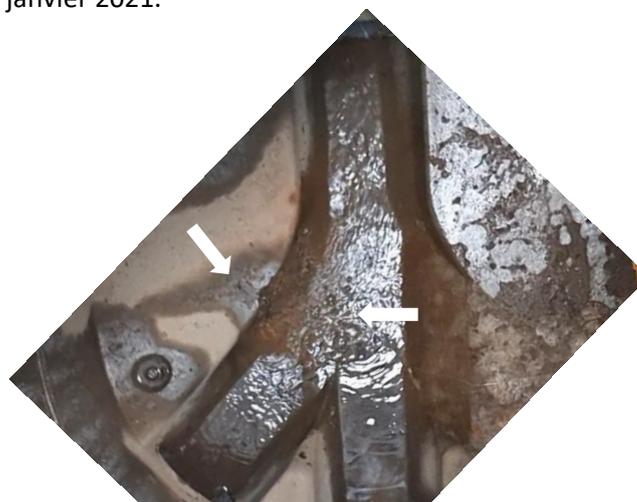
EU101 (ITV) - Janvier 2021
Après la réhabilitation effectuée
au cours de l'été 2020
Infiltrations encore visibles...

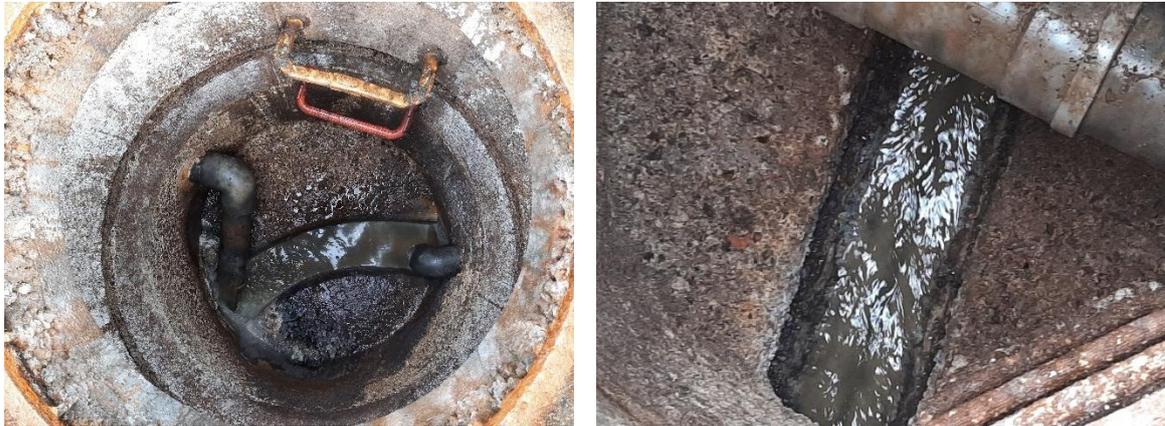
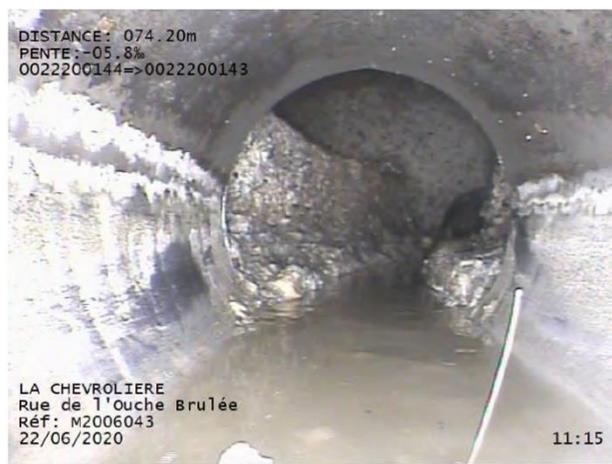
L'inspection caméra sur les 120 ml en aval de ces refoulements confirme la présence d'un réseau PVC. De ce fait, aucune corrosion du collecteur n'est constatée. Par contre, une protection systématique des regards de visite sera à envisager rapidement.

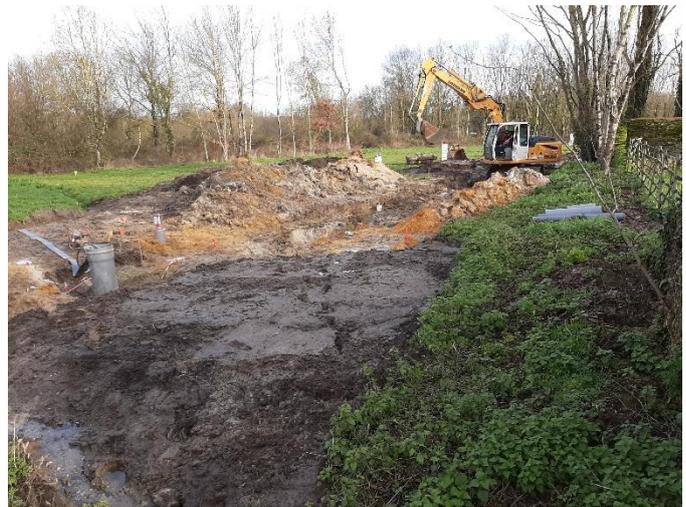
Or, l'antenne desservant la dernière tranche de la ZAC de l'ancienne laiterie (phase 4 sur le plan de phasage), va se raccorder sur le regard R200400. **Dans la configuration actuelle, les eaux usées de cette antenne auront des difficultés pour s'évacuer. Dans les situations les plus critiques, une remontée par les boîtes de branchements de ces nouvelles habitations sera à craindre.**
