Etude diagnostique et schéma directeur d'assainissement des eaux usées de La Chevrolière

Etude diagnostique d'assainissement Rapport de phase 1

Affaire n°PDL190321– Janvier 2020

Etude diagnostique d'assainissement Rapport de Phase 1

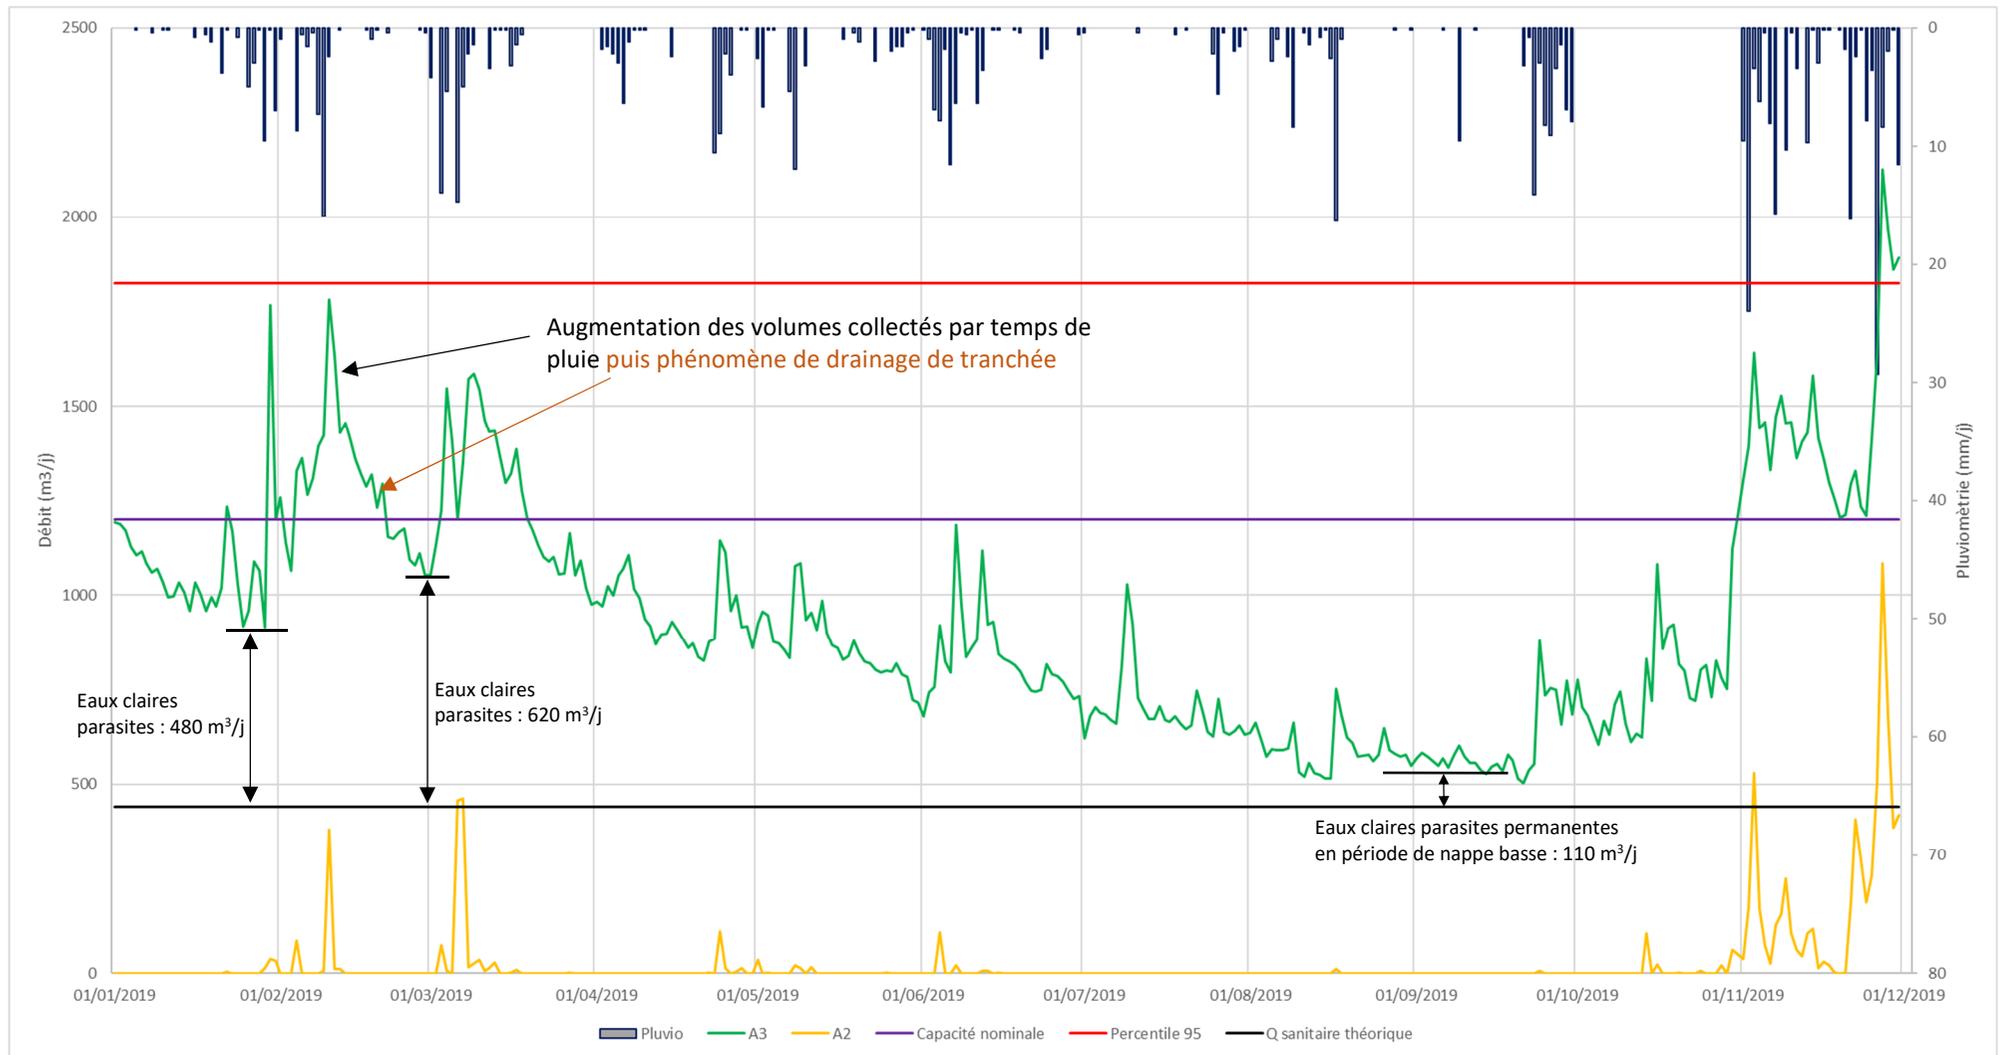
Figure 9 : Bilan annuel du système d'assainissement

Le déversoir en tête de station fonctionne régulièrement pour des débits inférieurs au débit de référence (figure 8). Le volume déversé au milieu naturel est estimé à 8 830 m³ sur la période étudiée. Il conviendra d'établir la conformité de ces rejets au regard de la réglementation en vigueur à partir de l'intégralité des données d'autosurveillance de l'année 2019.

En outre, la station reçoit ponctuellement des débits supérieurs au débit maximal admissible sur l'installation. Ces dépassements sont occasionnés en partie par le fonctionnement continu du poste de relevage en entrée STEP et du poste toutes eaux. Le fonctionnement simultané des postes est causé par l'augmentation des apports en eaux parasites après de forts événements pluvieux et des conditions de nappe favorable aux infiltrations (figure 9). La photo ci-dessous montre une infiltration sur un regard collecté par le poste toutes eaux.

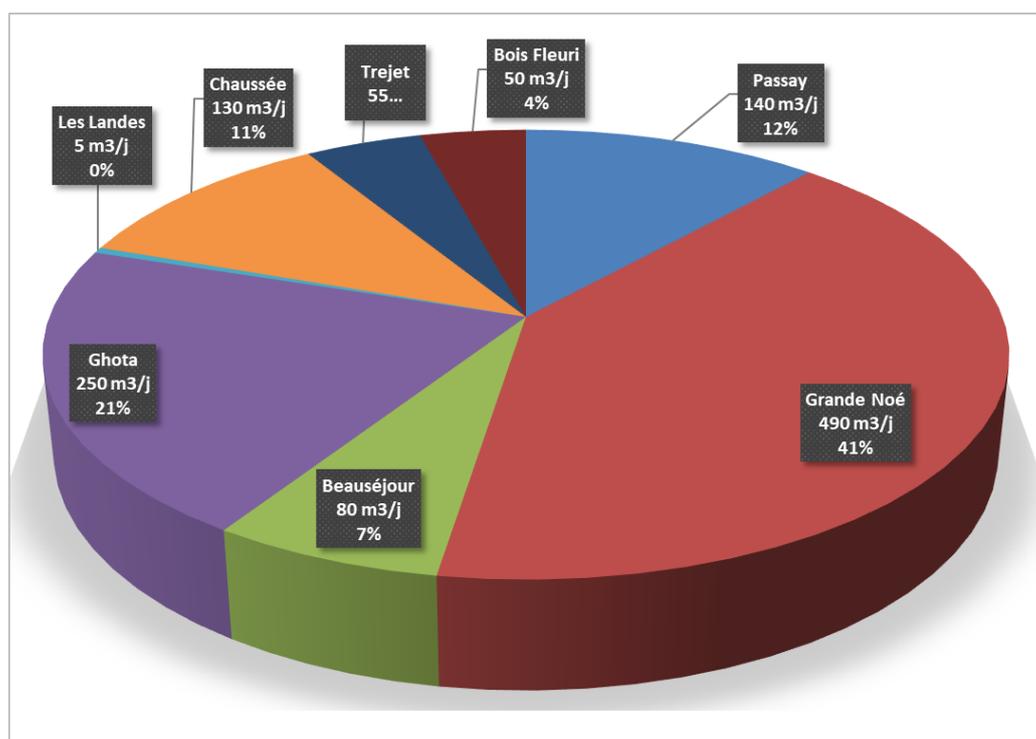
Figure 1 : Répartition des apports d'ECPP sur La Chevrolière en période de nappe haute

Ainsi, en période de nappe haute, les volumes collectés étaient particulièrement conséquents. Selon les conditions, les volumes arrivant à la station pouvaient aller de **1650 m³/j à 2450 m³/j par temps sec** et jusqu'à **2800 m³/j par temps de pluie** alors que le volume d'eau usée à traiter devrait être de 400 à 450 m³/j selon la période de la semaine.

Ces volumes très importants résultent pour majeure partie, d'apports liés au **drainage de nappe**. Ces derniers sont présents sur toute la période hivernale et estimés à **1200 m³/j**. **Ces eaux parasites représentent 75% du volume journalier collecté en temps sec stabilisé**. La figure ci-dessous montre la répartition des apports d'ECPP par bassin de collecte.

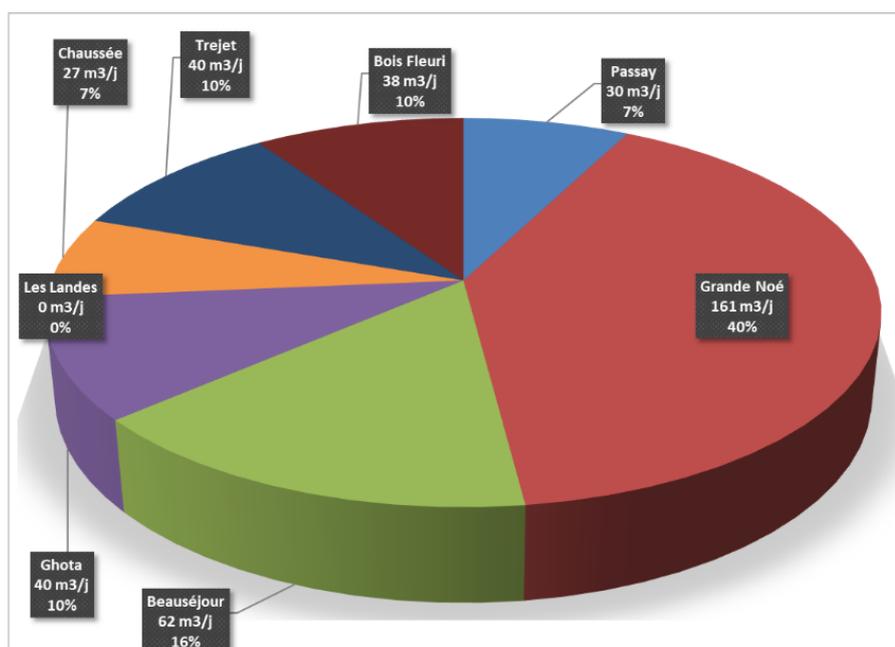
Figure 2 : Répartition du drainage de nappe en période de nappe basse

Le volume journalier collecté en entrée de station diminue fortement et atteint 860 à 890 m³/j. Les eaux usées s'accompagnent toujours d'un **drainage de nappe de près de 400 m³/j**, soit un apport permanent de près de 16,7 m³/h. Hormis sur le secteur du PR des Landes qui apparait le moins sensible, cet apport se retrouve et se répartit sur l'ensemble des bassins de collecte.

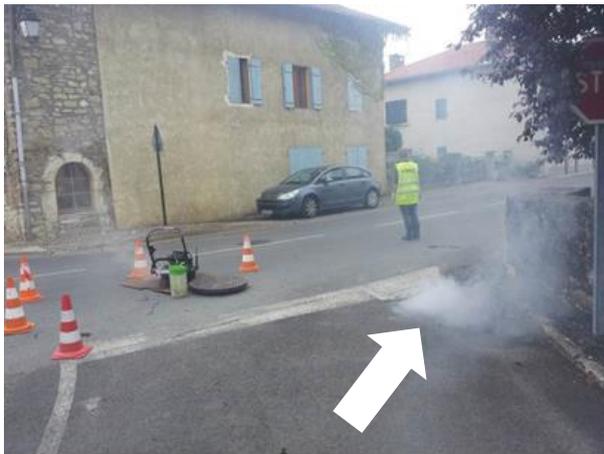
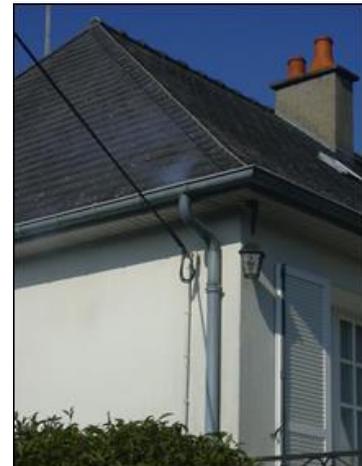
Figure 5 : Exemple de points de réapparition de la fumée

Les points de réapparition de fumée se révèlent sans ambiguïté, mais, ils n'indiquent pas obligatoirement un mauvais branchement. Pour ces cas litigieux, ces essais devront être confirmés par des injections de colorants.

Néanmoins, ce procédé par essais à la fumée constitue une approche économiquement valable en regard des résultats généralement obtenus. Il permet, en l'occurrence, de cibler sur le domaine public, les avaloirs défectueux ou susceptibles de l'être.

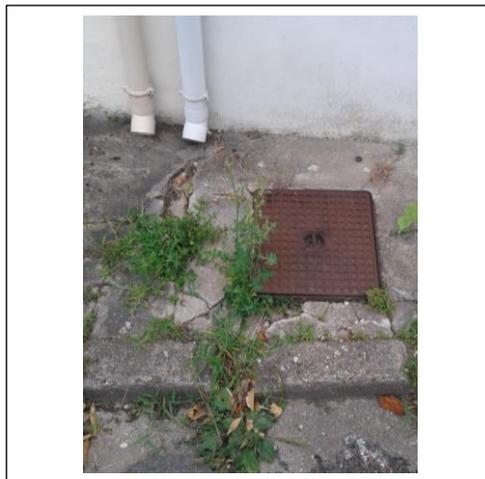
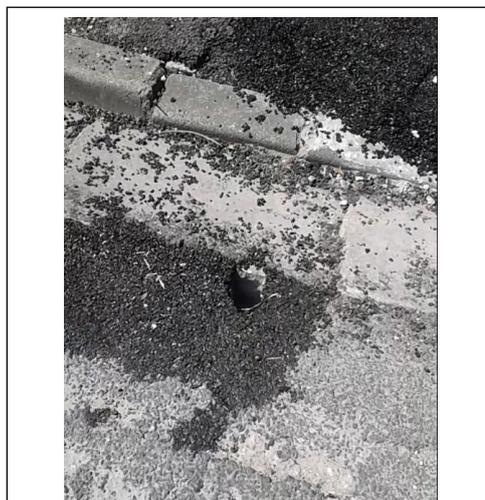
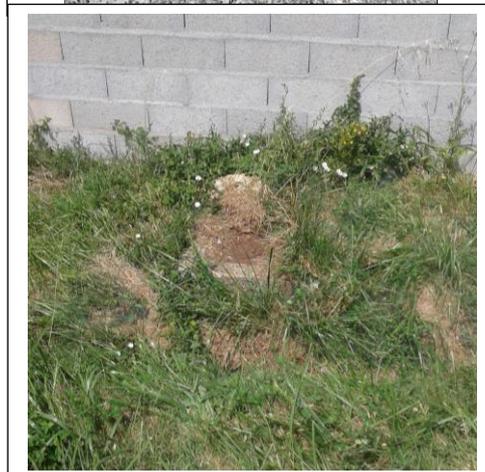
- Gouttières tombant en chute sur le sol et écoulement des eaux pluviales sur la boîte de branchement située à proximité immédiate.
- Cassures ou fissures du caniveau avec connexion indirecte vers la boîte de branchement
- Regards ou boîtes de branchements implantés en contre bas d'une zone imperméabilisée ou dans un fossé avec collecte d'une partie des eaux par submersion de la boîte de branchement

Alors que le branchement est conforme, ce dernier cas de figure peut néanmoins apporter de gros volumes d'eau claire parasite.....

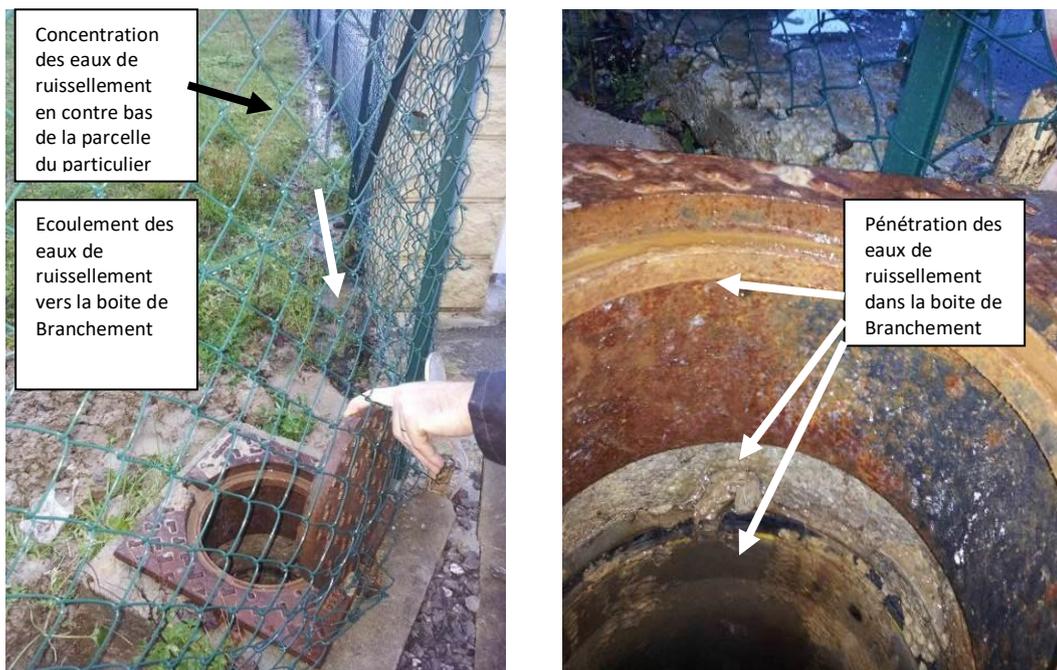
On retrouve ainsi très souvent des infiltrations juste au niveau de la boîte de branchement à la liaison boîte de branchement/réseau du particulier. Ces infiltrations résultent le plus souvent d'une différence de matériau (boîte de branchement Béton avec réseau du particulier en PVC) et de l'absence totale de joints entre ces deux éléments.

Or, dans la plupart des cas, cette boîte de branchement se situe en contre bas de la parcelle du particulier. Aussi, en cas de fortes pluies et/ou d'un sol relativement peu perméable, les eaux pluviales et les eaux de ruissellement se concentrent vers le point bas de la parcelle et pénètrent dans le réseau EU par le biais de ces défauts d'étanchéité au niveau des boîtes de branchement.

Quelques exemples illustrant ce type d'anomalie sont donnés ci-après :

Au quotidien et dans le cadre de l'exploitation du réseau, il conviendra donc, que l'exploitant vérifie l'étanchéité de ces branchements avec, (si possible), une inspection dans les conditions les plus défavorables (nappe haute et temps de pluie).

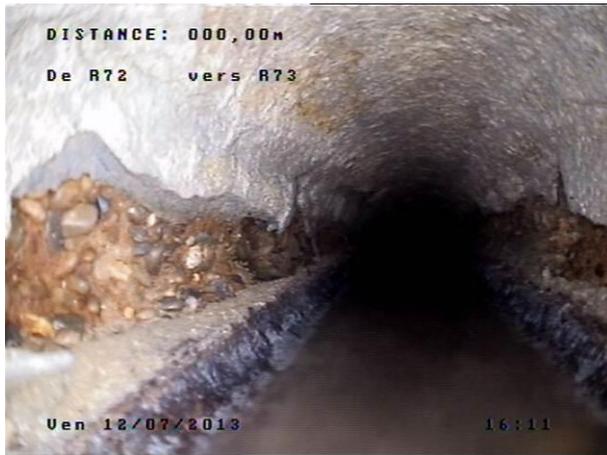
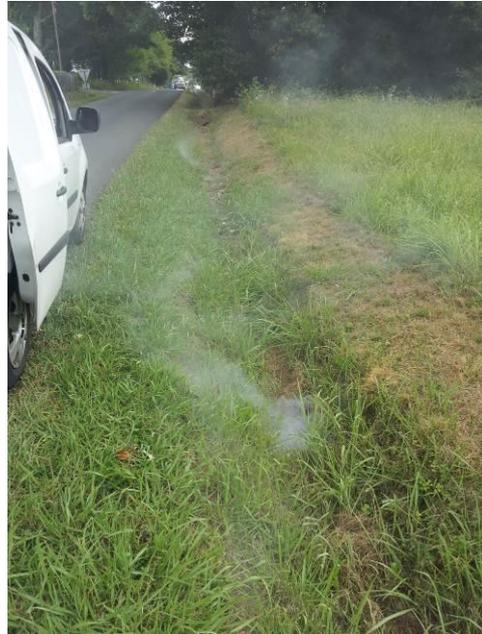
Réapparition de fumée dans le fossé longeant le réseau EU.
Connexion indirecte entre les deux types de réseaux et collecte des eaux pluviales par temps de pluie ou lorsque les fossés sont saturés en eau.

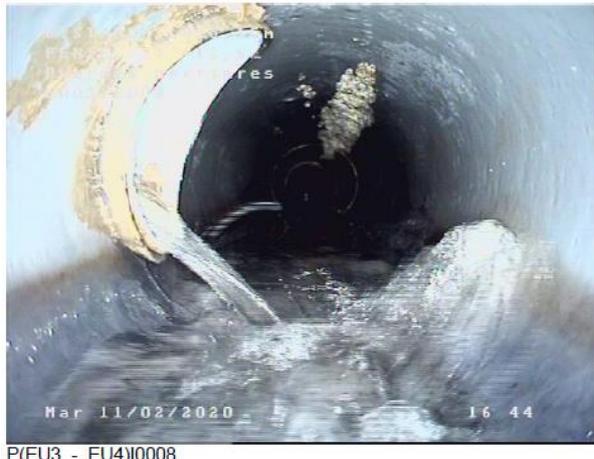
- par le branchement à 34,65 ml en aval de R844 avec un apport permanent d'eau claire parasite.

Apport permanent
par le Branch. à
34,65 ml de R844

Sans attendre la fin de l'étude, des investigations complémentaires ont d'ores et déjà été menées par la collectivité, sur ce branchement défectueux. L'anomalie ayant été observée en domaine privé, la réhabilitation reste à la charge du particulier.

1-5	PR Beausejour	Rue St Philbert	Regard drainant R 289		Reprise de l'étanchéité du regard	1250,00 €/unité	1	1 250 €	0
1-6	PR Beausejour	Rue des perrières	Infiltration sur branchement à 34,65 ml en aval de R844		Reprise de l'étanchéité du branchement (à la charge du particulier)	0,00 €/unité	1		0
1-7	PR Beausejour	Pr Beausejour	Mise en charge du poste et du réseau liée à une saturation des pompes		Augmentation de la capacité des pompes (2 x 12 m3/h)	10000,00 €/unité	1	10 000 €	1

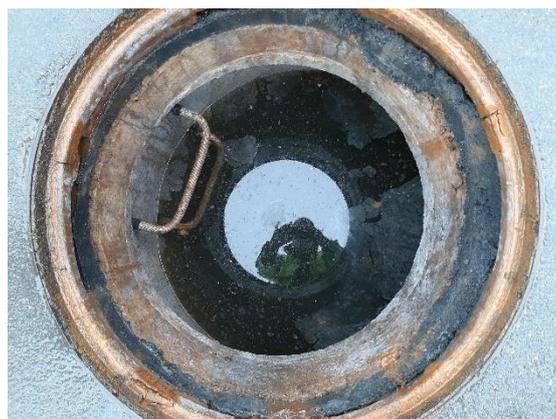
Figure 19 : Mise en charge du réseau en amont du PR Beauséjour

Ces différents apports conduisent néanmoins à un dépassement de la capacité nominale de transfert des pompes et donc à la **saturation du poste de refoulement**. Cette saturation provoque alors **une mise en charge quasi permanente du réseau gravitaire en période de nappe Haute** comme le montre la photo ci-après :

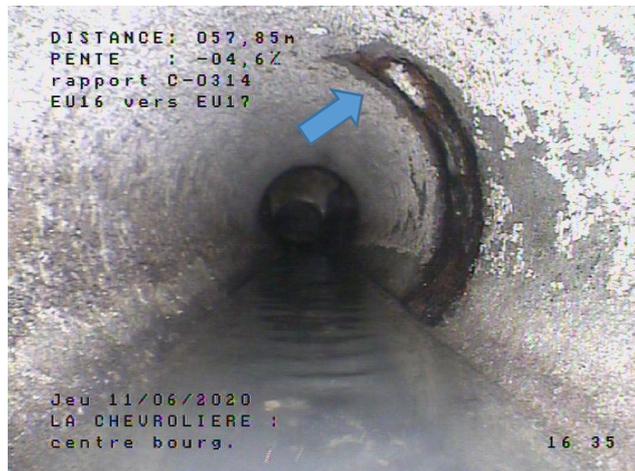
- Une perforation avec concrétion à 57,85 ml en aval de R16 (R304)
- Regard EU 18 (R021) drainant

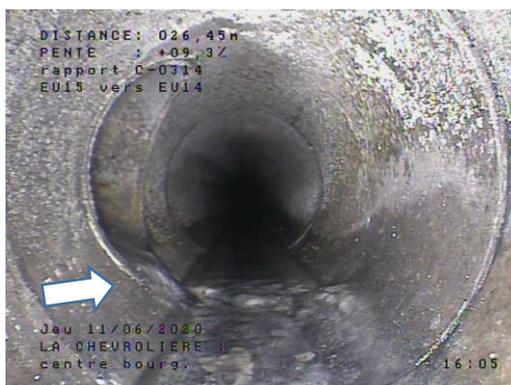
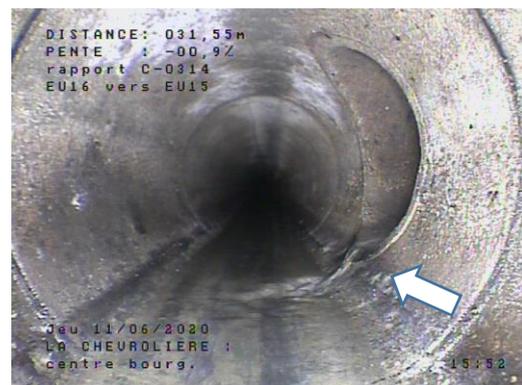
Le reste du collecteur apparaît globalement en bon état de fonctionnement. Mais, tout comme sur le PR Beausejour, **des apports permanents d'eau claire sont visibles au droit des branchements de particulier**. Les branchements les plus sensibles sont les suivants :

- à 26,45 ml en amont de EU15 (R023)
- dans R 15 (R023)
- à 31,55 ml en amont de EU 16 (R304)
- à 48,10 ml en aval de EU 16 (R022)
- à 1,95 ml en aval de EU 19 (R020)

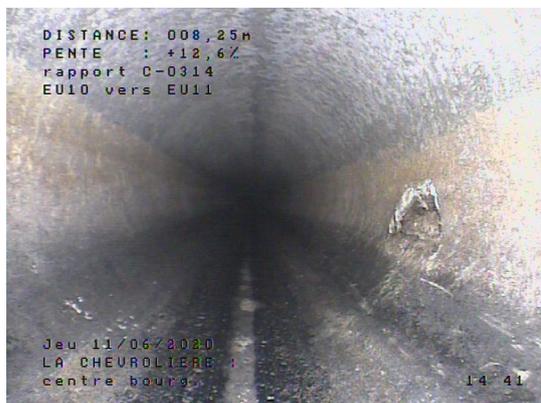
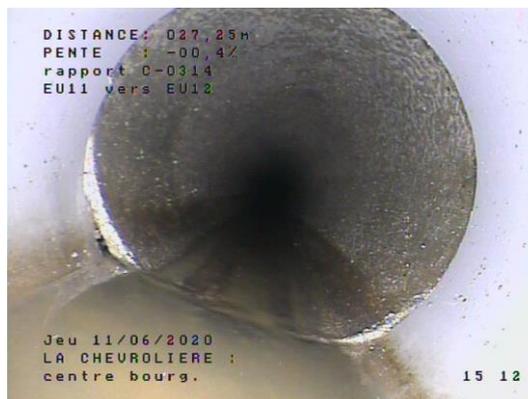
- Infiltration au niveau d'une perforation (écaillage) à 8,25 ml en amont de EU 11 (R383)
- Infiltration sur jonction inter - matériau à 27,25 ml en aval de EU 11 (R383)

Une reprise ponctuelle par l'intérieur par injection de résine pour chemisage partiel s'impose.

2-9	PR Ghota	rue du Beausoleil	Infiltration au niveau d'une perforation à une jonction à 27,25 ml en aval de EU 11 (R383)		Reprise ponctuelle par l'intérieur par injection de résine puis chemisage partiel par manchette	850,00 €/unité	1	850 €	2

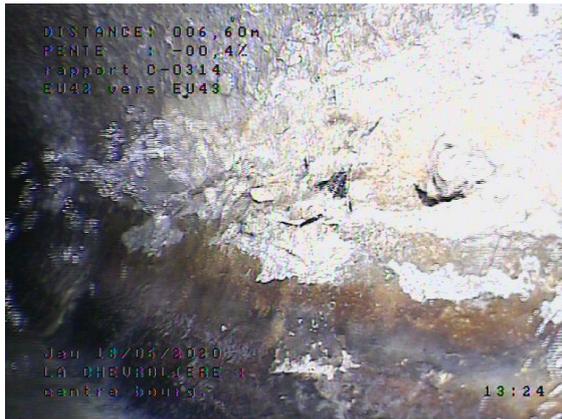
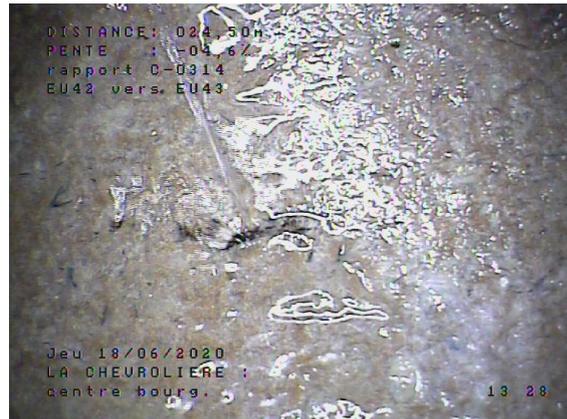
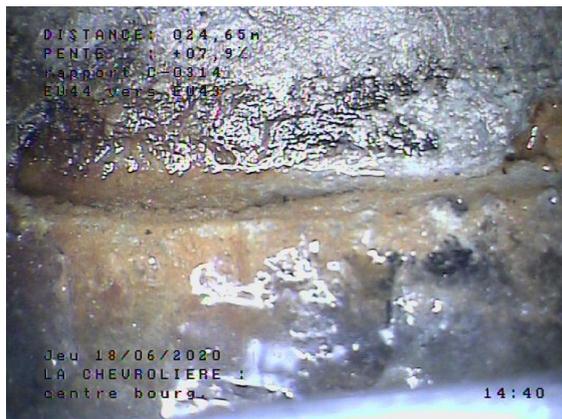
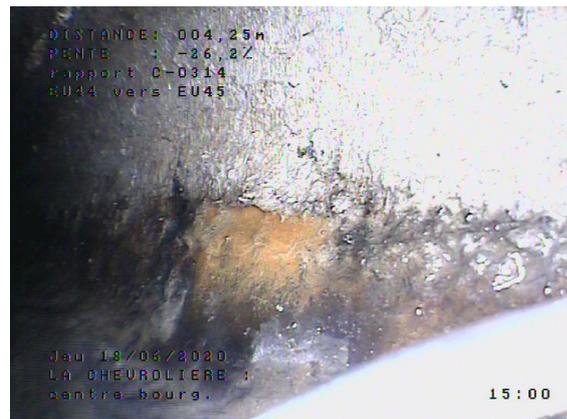
Cette antenne en amiante ciment apparait la plus vétuste du secteur et n'a fait l'objet d'aucune réhabilitation. Le revêtement intérieur s'écaille et se désagrège progressivement. **Sur les zones les plus fortement dégradées, le réseau n'est plus étanche et des infiltrations conséquentes sont visibles. Par la pression et à plus ou moins court terme, ces infiltrations vont conduire à une perforation généralisée de la canalisation...**D'autre part, bon nombre de branchements apparaissent non étanches.

Compte tenu de l'ampleur de la dégradation, la reprise par ouverture de l'ensemble de cette antenne s'impose.

2-14	PR Ghota	Rue du Ghota		Infiltration sur branchements		Reprise de l'étanchéité des boîtes de branchements en domaine privé (à la charge des particuliers)	0,00 €/unité	5	- €	4
2-15	PR Ghota	rue des Gas		Réseau AC fortement dégradé avec de très nombreuses infiltrations diffuses de part et d'autre de la zone de marnage EU39 - EU 38 b (R060 au Pr Ghota)		Reprise globale du réseau par ouverture sur 389 ml (Regards PEHD, réseaux Ø200/PVC et branch.)	400€/ml + (17 * 2250€/brt)	390	195 000 €	1
2-16	PR Ghota	Pr Ghota		Mise en charge du poste et du réseau liée à une saturation des pompes		Renforcement de la capacité d'une pompe (1 x 30 m3/h)	5000,00 €/unité	1	5 000 €	2

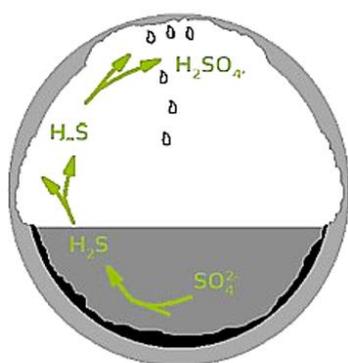
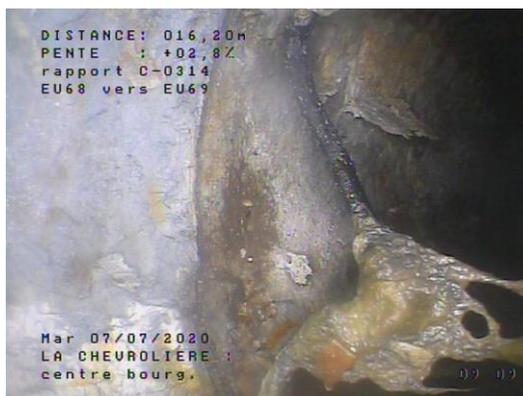
Figure 24 : Dégradation des canalisations en AC par l'H₂S

Le tronçon en amiante ciment et situé en tête de réseau, reprend les effluents des refoulements des PR Ghota et PR Beausejour. Le réseau est vieillissant. Par ailleurs, avec la formation d'H₂S en aval de ces deux refoulements, ce tronçon est également dégradé par l'H₂S et **le revêtement intérieur se délite en voute et au niveau de la zone de marnage.**

Des perforations avec concrétions attestant d'infiltrations, sont visibles. Compte tenu de la vétusté et de l'implantation de réseau en aval de ces refoulements, **le remplacement de ce tronçon avec la mise en place d'un réseau inerte aux attaques chimiques s'impose.**

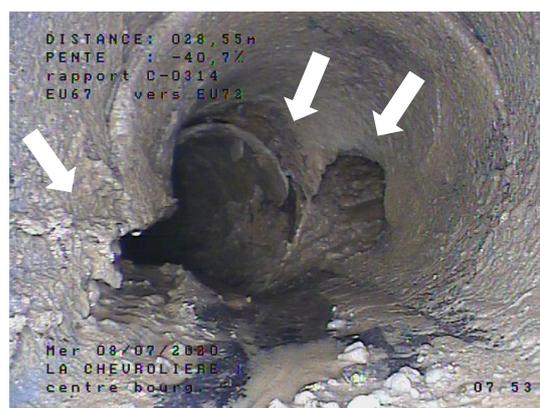
Juste en amont du raccordement de cette antenne sur le regard EU 72 (R280), le réseau n'a plus aucune résistance mécanique. **La canalisation est perforée de part et d'autre de la zone de marnage. Le remblai est visible de chaque côté. Des infiltrations sont constatées et des cavités se sont formées au droit des points d'infiltrations. Des risques d'effondrement sont également possibles... à plus ou moins court terme.**

Sur la partie amont, de la tête de réseau à EU 67 (R200), le réseau peut être maintenu et rester en l'état. Par contre, **à partir de EU 67 (R200) et jusqu'au collecteur principal, le remplacement du réseau s'imposera.**

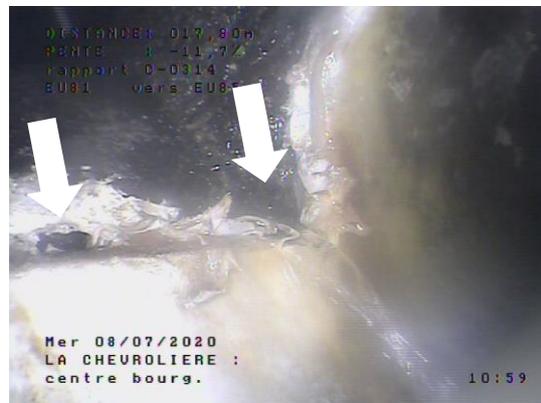
Cependant, l'essentiel des apports semble provenir d'une boîte de branchement située :

- à 17,10 ml en aval de EU 81 (R191) au niveau de la boîte de branchement

La réhabilitation pourra se limiter dans un premier temps aux principales anomalies présentées ci - avant. Néanmoins, la reprise systématique de l'étanchéité de chaque regard de la Grand Rue serait souhaitable (16 regards).

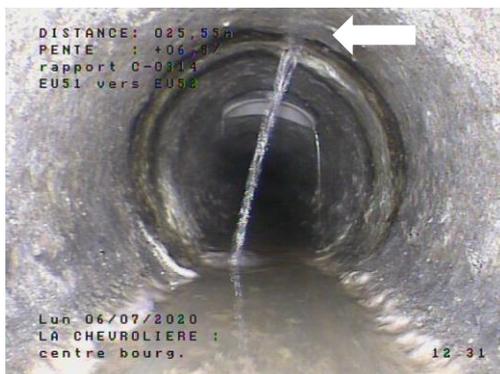
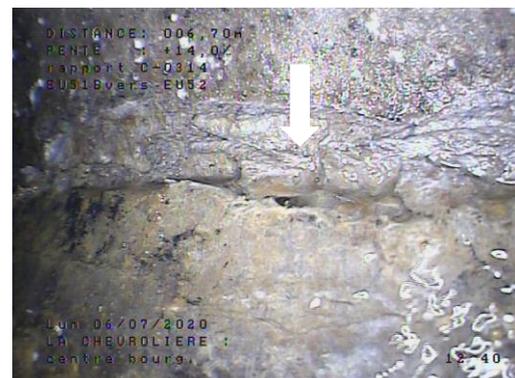
Sur la partie amont, le réseau en amiante ciment est vétuste et présente de très nombreux points d'infiltrations. Les regards EU 46, EU 47, EU 48, EU 51B, et EU 55 sont drainants.

Le réseau est en fin de vie. Le revêtement intérieur est désagrégé et des débuts de perforations sont visibles en voute et au niveau de la zone de marnage. Ces défauts s'accompagnent d'infiltrations importantes.

Compte tenu de l'importance des désordres observés, la reprise par ouverture de la partie amont du réseau EU46 -EU55 (R906 – R 901) s'imposera.

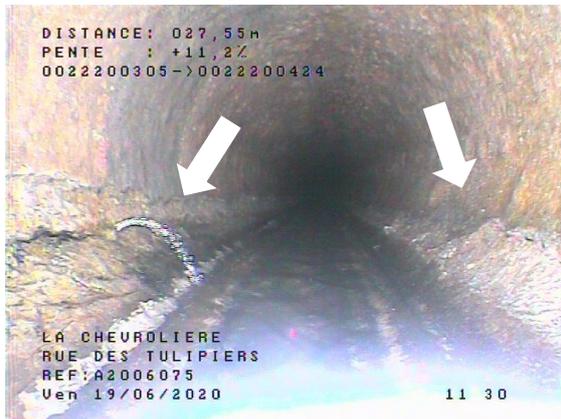
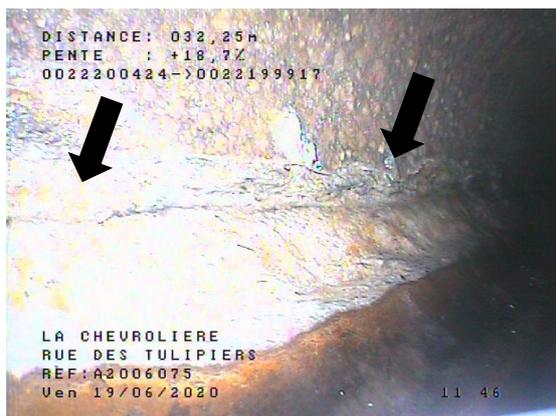
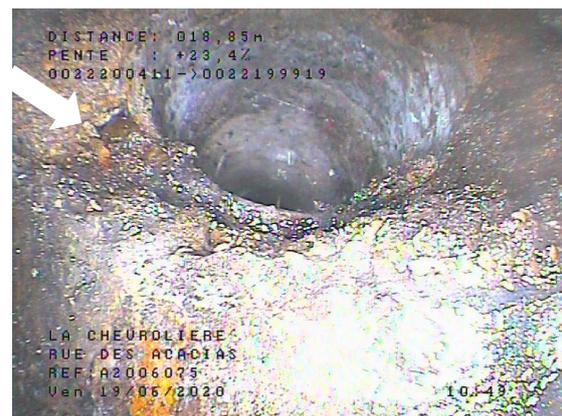
Les réseaux de ce secteur sont également en amiante ciment et datent de la même période de pose... Tout comme pour la rue du stade, le réseau est vétuste et en fin de vie. Le revêtement intérieur se désagrège, le réseau devient poreux et de nombreux points d'infiltrations sont visibles au niveau de la zone de marnage.

Tout comme sur la Grand Rue, les branchements sont raccordés essentiellement dans les regards de visite. De ce fait, très peu de raccordements directs sont présents sur les tronçons. Cette configuration peut éventuellement permettre une réhabilitation par chemisage en continu de l'ensemble de cette antenne. **Mais elle devra obligatoirement s'accompagner d'une reprise de l'étanchéité des regards et des branchements.** La seconde solution consistera à remplacer l'intégralité de cette antenne par ouverture et mise en place d'un nouveau réseau.

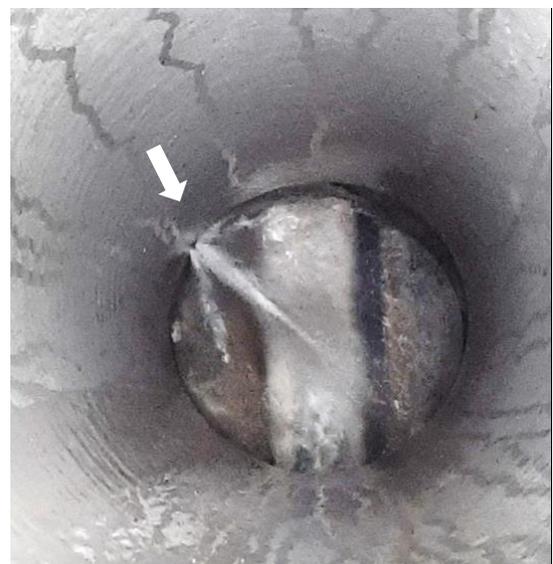
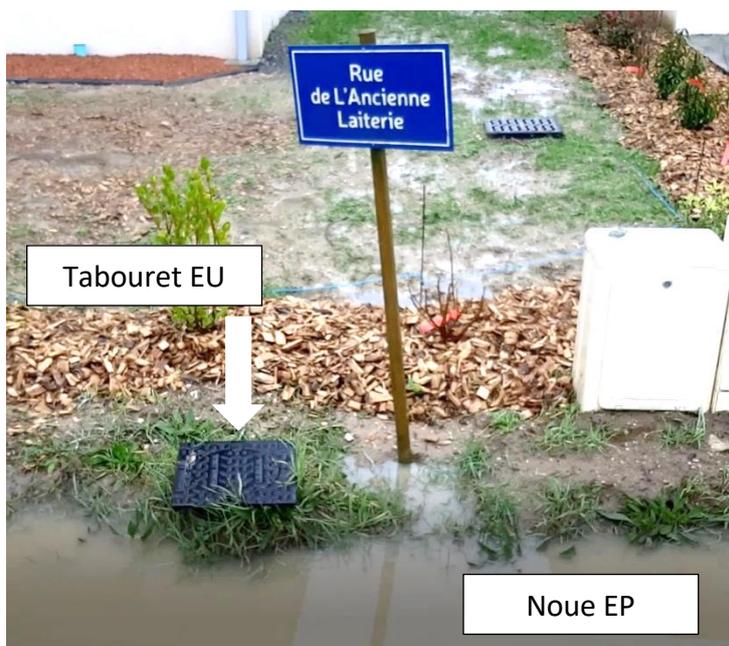
Figure 26 : Configuration pouvant générer des apports d'ECP

L'anomalie observée sur le branchement au N°10 de la rue du bocage constitue un exemple parfait de ce type de défaut. Dans ce cas présent, le branchement est fissuré à la base du tabouret et conduit à une infiltration.

Par ailleurs, compte tenu de la configuration du réseau sur ce secteur et notamment du croisement systématique des branchements EU sous les noues servant à la gestion des eaux pluviales, des risques d'infiltration à plus au moins court terme semblent également possibles au moindre impact sur ces tabourets....

A ce jour, il semble que ce réseau ne soit pas encore rétrocedé à la Communauté de Communes de Grand Lieu et il appartient au lotisseur de reprendre l'anomalie.

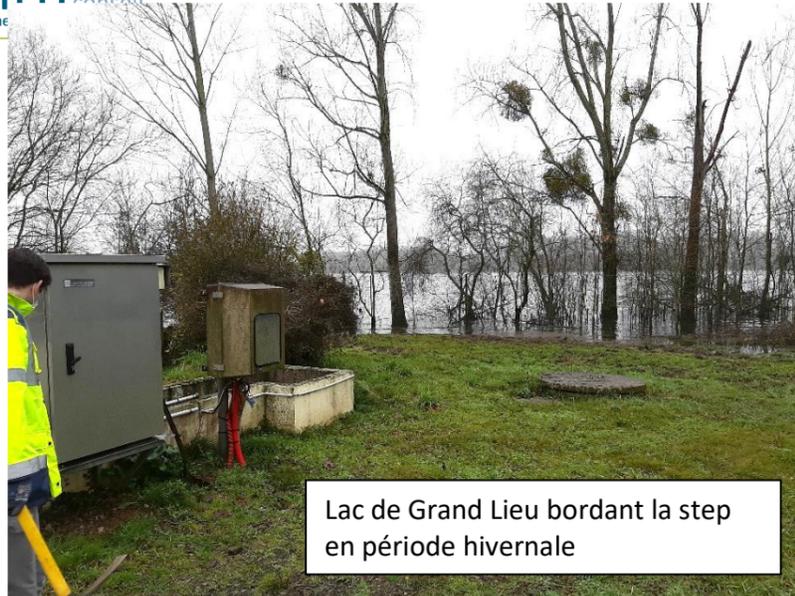
Cependant lorsque les conditions météorologiques se dégradent, le niveau d'eau du **lac de Grand Lieu** augmente et ce dernier **vient jusqu'en bordure du périmètre de la station**. Dans les cas les plus critiques, notamment en période hivernale, **ce niveau d'eau arrive à hauteur de la surverse du poste de refoulement** comme le montrent les photos page suivante.

Lac de Grand Lieu bordant la step en période hivernale

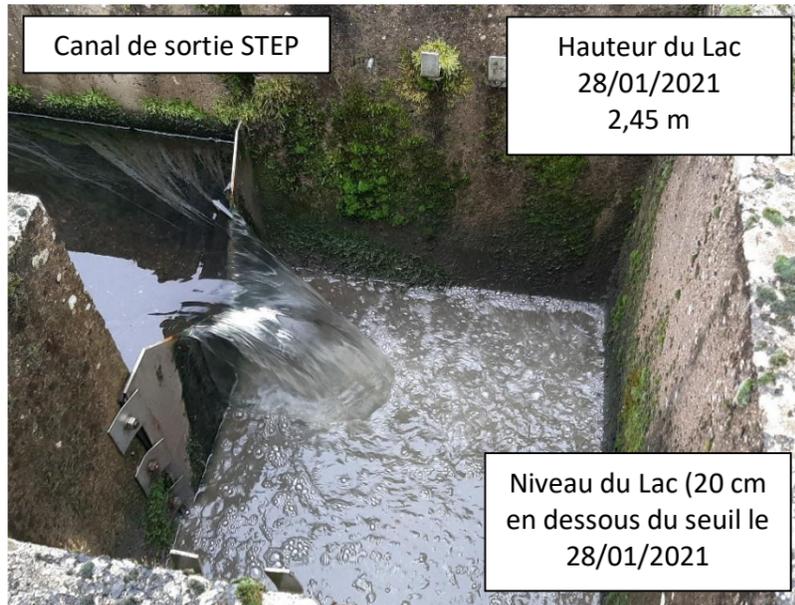
Canal de sortie STEP

Hauteur du Lac 28/01/2021
2,45 m

Niveau du Lac (20 cm en dessous du seuil le 28/01/2021

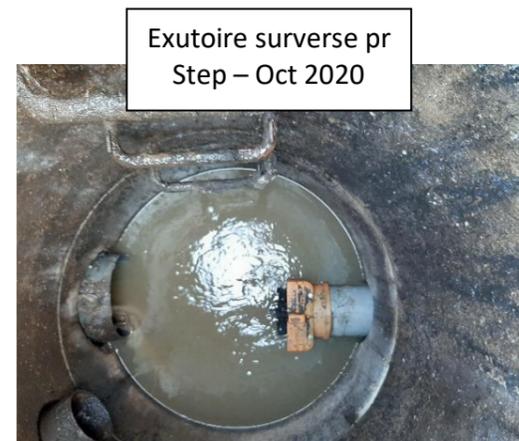
Exutoire surverse pr Step – Oct 2020

Par contre, **en cas de surcharge hydraulique (liée aux apports conséquents d'eau claire parasite sur les réseaux du bourg) et de la mise en charge du poste (au-delà des capacités de pompage de 62 m³/h), la surverse du poste ne pourra pas fonctionner et/ou sera ralentie du fait de la pression exercée par le lac de Grand Lieu sur le clapet anti-retour. Du ce fait, la mise en charge du poste va s'étendre dans la partie terminale du réseau de collecte et la surverse va s'opérer dans les points bas du réseau d'assainissement.**

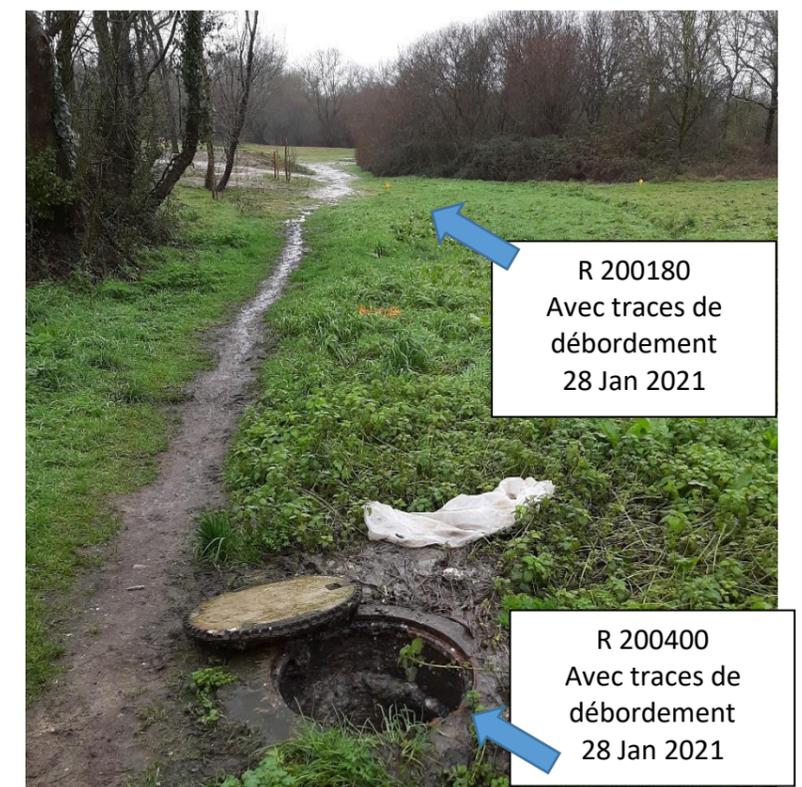
R 200180 Avec traces de débordement 28 Jan 2021

R 200400 Avec traces de débordement 28 Jan 2021

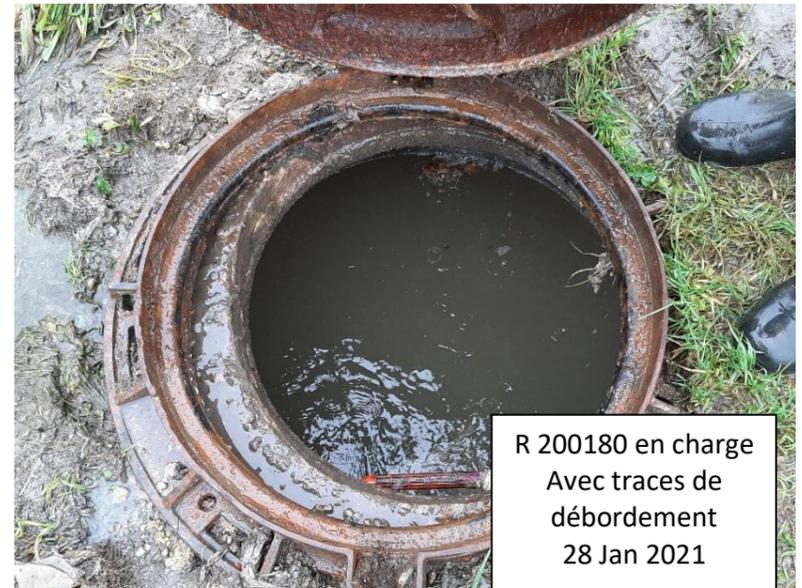
R 200180 en charge Avec traces de débordement 28 Jan 2021

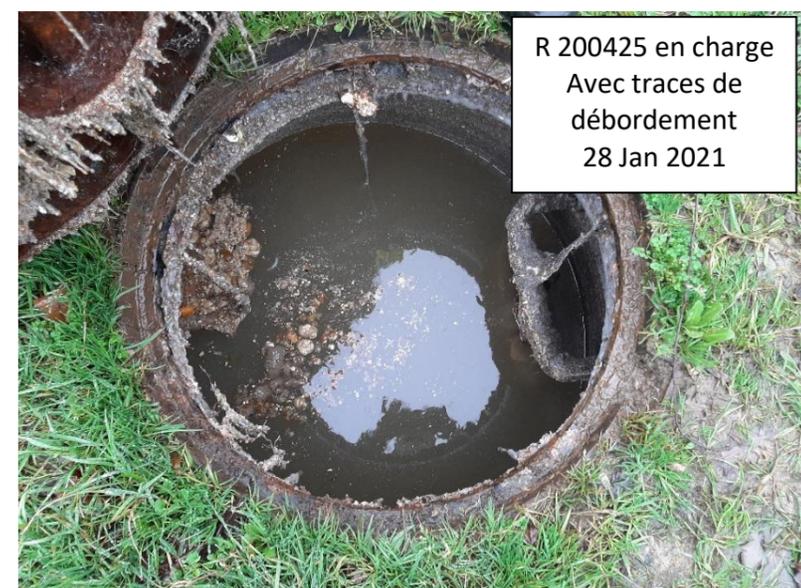
R 200425 en charge Avec traces de débordement 28 Jan 2021

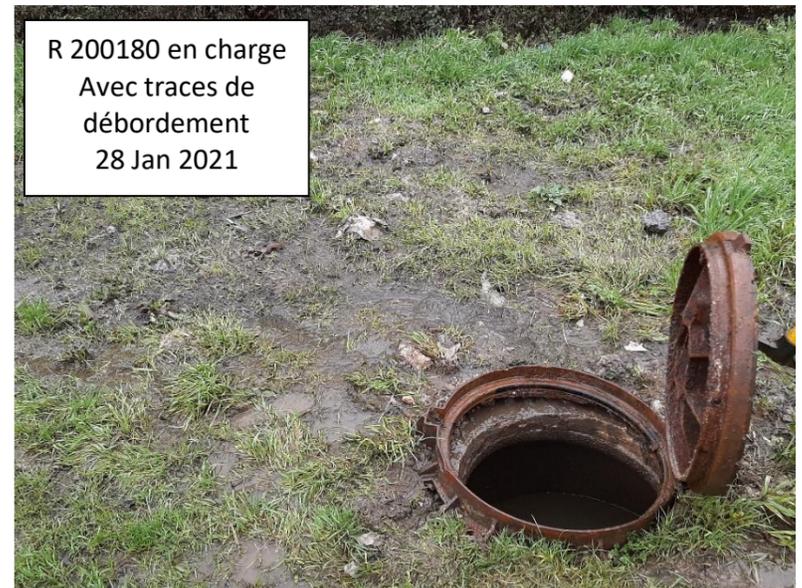
R 200180 en charge Avec traces de débordement 28 Jan 2021

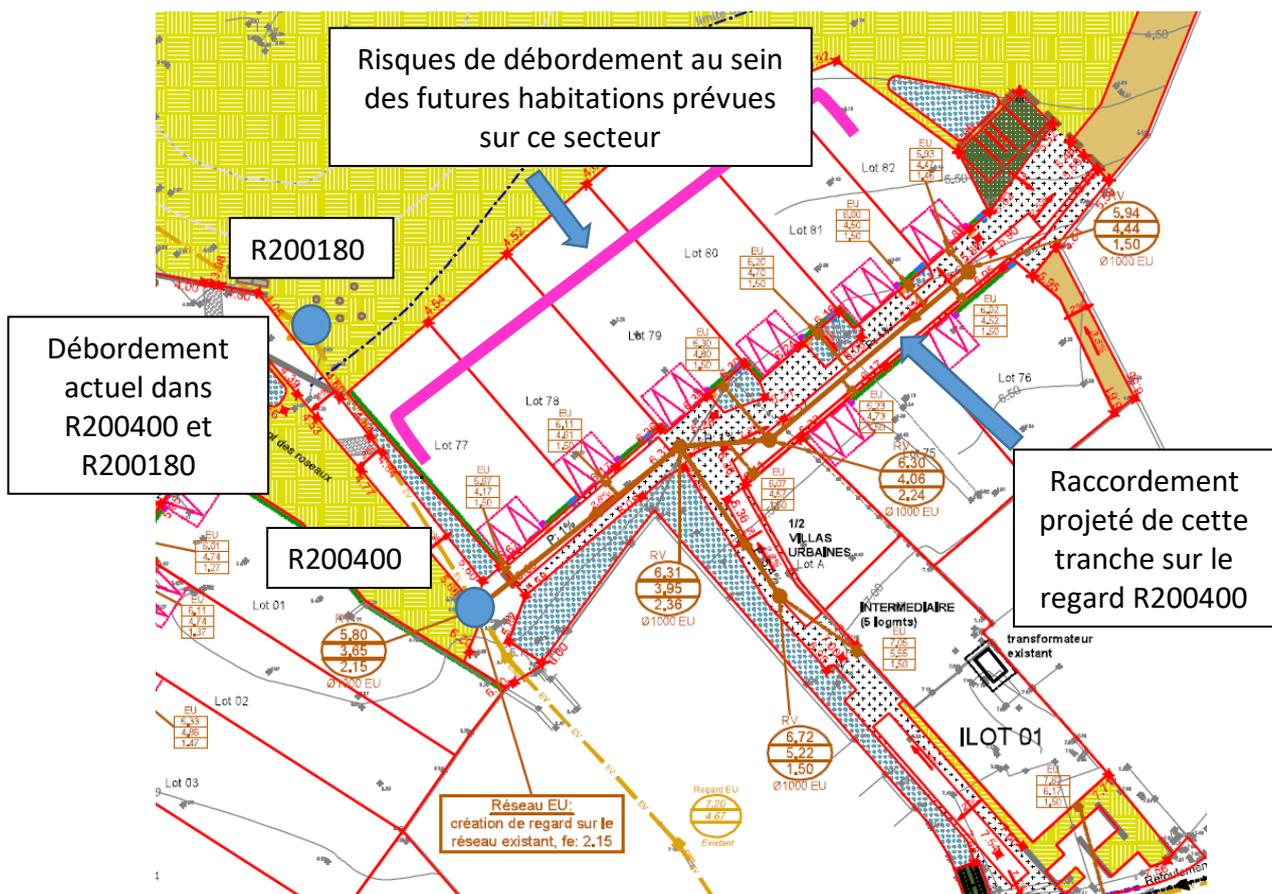
Figure 30 : Risque de dysfonctionnement sur la ZAC de la Laiterie

On retrouve ces débordements essentiellement au niveau des regards R200245, R 200179, R 200180 et R200400.

A noter par ailleurs que des projets d'urbanisation sont en cours aux abords immédiats de ces regards de visite et qu'un raccordement d'une antenne EU est prévu dans R200 400...

Des risques de débordements chez les futurs riverains et/ou des difficultés d'évacuation des eaux usées de cette nouvelle antenne seront donc à craindre lorsque le réseau d'assainissement de la coulée verte sera en charge....

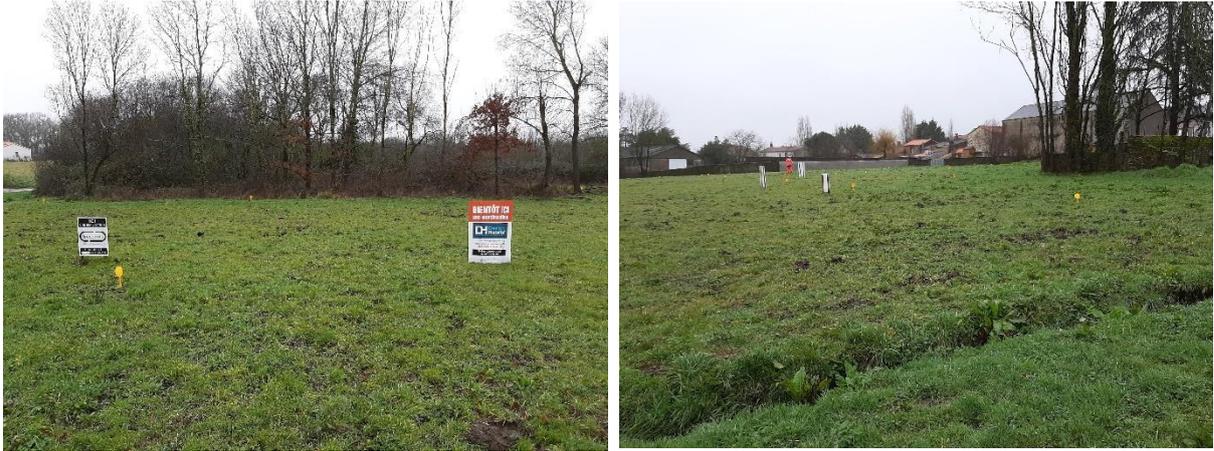
Figure 31 : Parcelles en question sur la ZAC de la Laiterie

Enfin, compte tenu de la nature du sol et de l'omniprésence de l'eau sur cette dernière tranche, des risques d'introduction d'eau claire parasite seront à craindre et il conviendra donc d'être particulièrement vigilant lors de la viabilisation de ces parcelles.

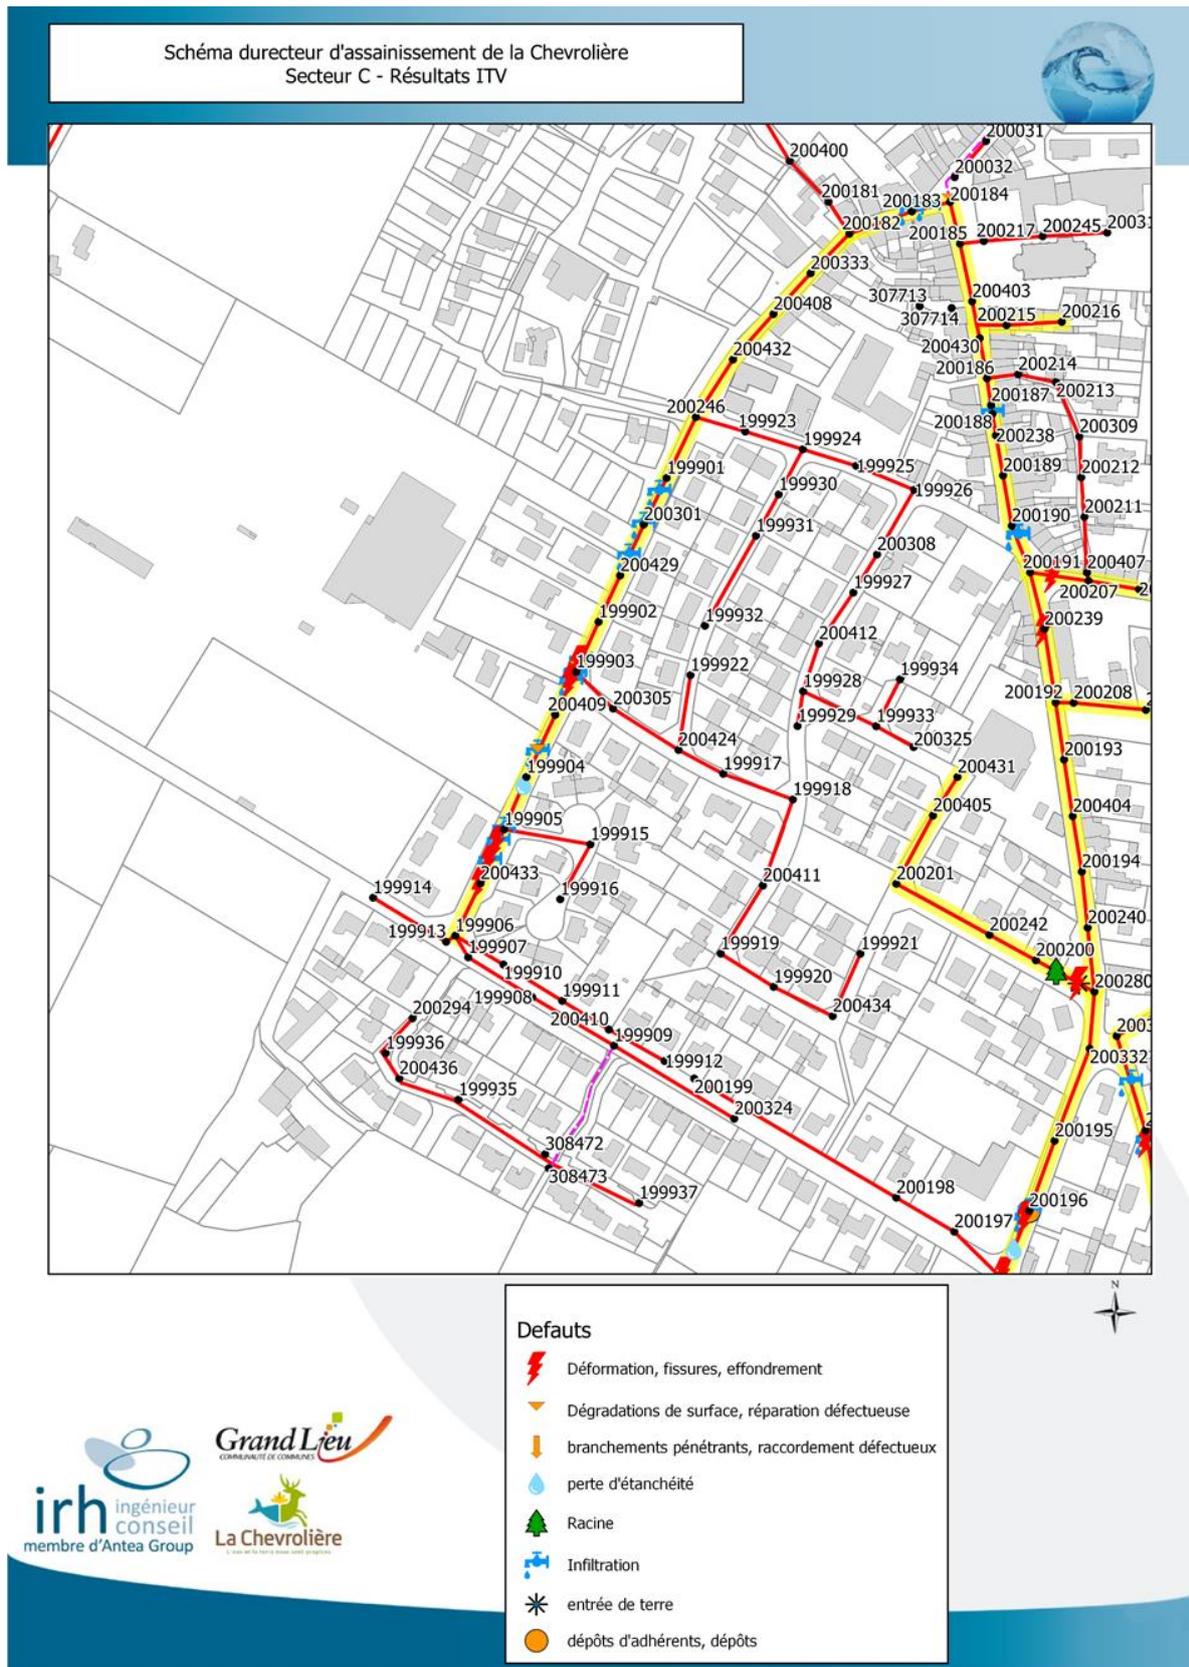
Figure 32 : Anomalies recensées lors des ITV - Secteur Grande Noë

Cette antenne en PVC (mais avec regards béton) constitue une tête de réseau dans laquelle arrive le refoulement du PR Passay. Avec la présence d'H₂S en sortie de refoulement, les regards de visites en béton sont, pour la plupart, fortement dégradés avec de nombreux points d'infiltration.

Une reprise systématique de l'étanchéité de ces regards (10 entre R176 et R167) avec injection de résine aux points d'infiltration puis projection de mortier inerte à l'H2S (ou résine) sur l'ensemble du regard s'impose.

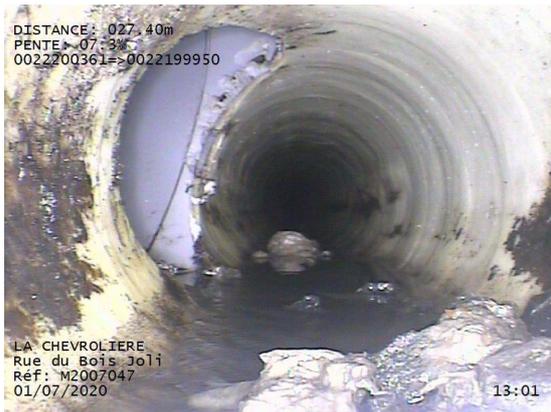
Aucune anomalie n'est visible sur le collecteur principal. Par contre, des défauts d'étanchéité importants s'accompagnant de pénétrations de racines peuvent être constatés au droit des branchements et des regards. Dans les cas les plus critiques et comme le montrent les photos ci-après, **ces pénétrations de racines sont telles qu'elles obstruent totalement le branchement ou le collecteur principal et conduisent à des mises en charge en amont**
