Etude diagnostique et schéma directeur d'assainissement des eaux usées de La Chevrolière

Etude diagnostique d'assainissement Rapport de phase 1

Affaire n°PDL190321– Janvier 2020

Etude diagnostique d'assainissement Rapport de Phase 1

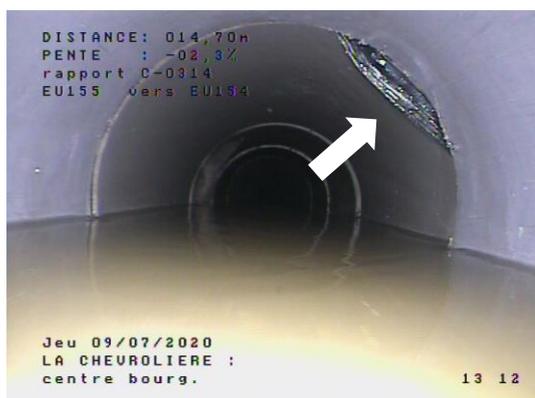
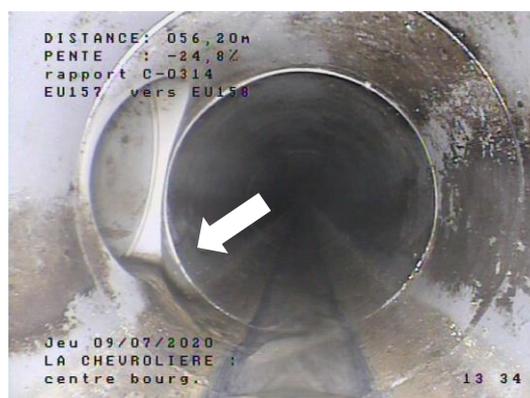
- Entre EU 154 (R46) et EU 155 (R45), **une perte d'étanchéité** a été observée à la jointure entre deux canalisations à **14,7 ml en amont de EU 155 (R45)**, occasionnant l'intrusion d'eaux claires.

- Des écoulements d'eaux claires provenant de branchements identifiés à plusieurs reprises. Ces apports d'eaux parasites peuvent provenir d'un défaut d'étanchéité sur la partie gravitaire ou sur le tabouret du branchement. Ci-dessus, un exemple d'arrivée d'eau claire par le **branchement à 56,2 ml en aval de EU 157 (R43)**.

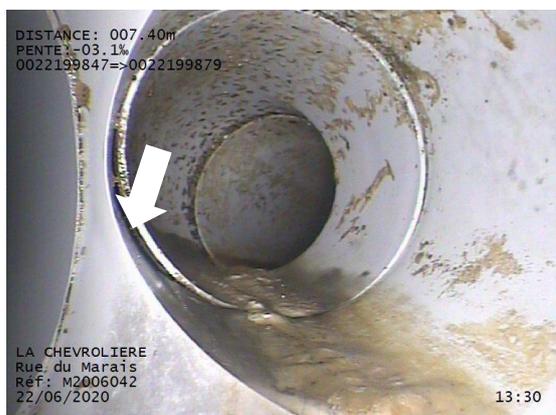
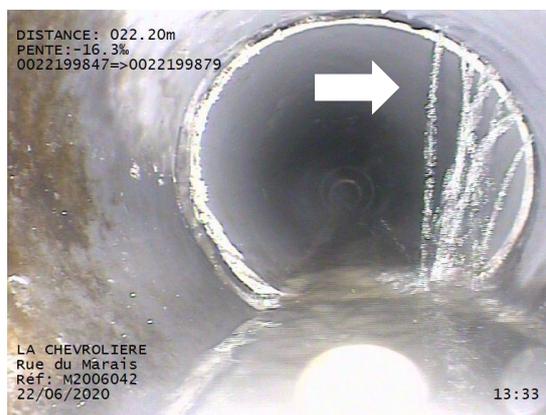
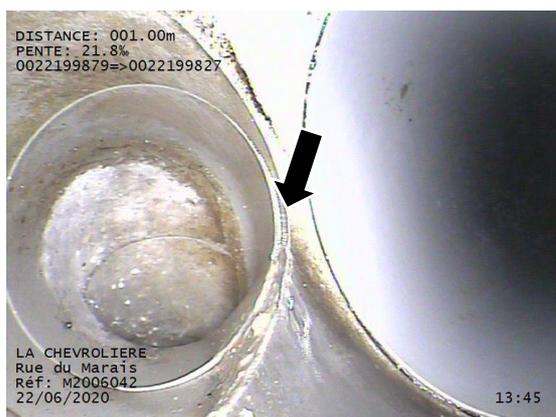
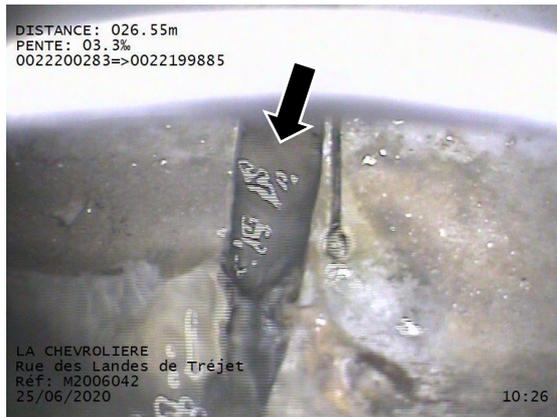
Ce secteur relativement récent est en PVC avec des branchements raccordés par l'intermédiaire de culottes de branchement. Le réseau apparaît globalement en très bon état de fonctionnement. **Les points d'infiltration sont peu nombreux et résultent uniquement de défauts d'étanchéité aux points singuliers suivants :**

- à 7,4 ml en amont de R847 au coude du branchement
- à 22.4 ml en amont de R847 à la jonction d'une culotte de branchement sur le collecteur principal
- à 0,95 ml en amont de R879 au coude du branchement
- à 26,55 ml en aval de R885 à la jonction d'une culotte de branchement sur le collecteur principal

Les travaux se limiteront à la reprise de ces anomalies ponctuelles.

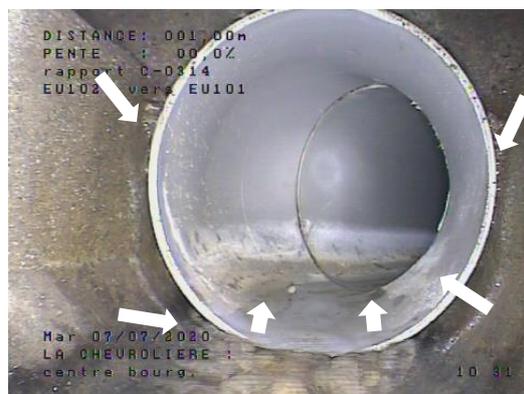
Par ailleurs, cette eau claire parasite réapparaît quelques mètres en aval au niveau du regard EU102 (R048) à la liaison (non étanche) de la canalisation PVC et du regard Béton...

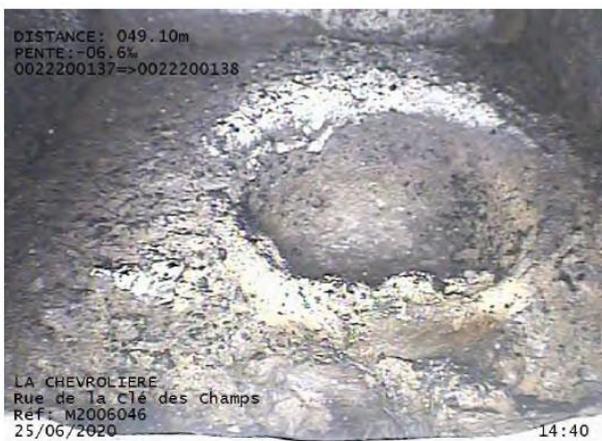
P(0022200137_-_0022200138)D0013

Cette antenne constitue une tête de réseau dans laquelle vient se jeter le refoulement du PR Bois Fleuri. Compte tenu de la présence de ce refoulement et de la formation d'H₂S, **ce réseau a déjà fait l'objet d'une réhabilitation par chemisage en continu**. Cette réhabilitation s'est néanmoins limitée à la reprise du collecteur principal. Les regards, les branchements directs et boîtes de branchement ont été laissés en l'état et présentent les stigmates d'une corrosion avancée par H₂S.

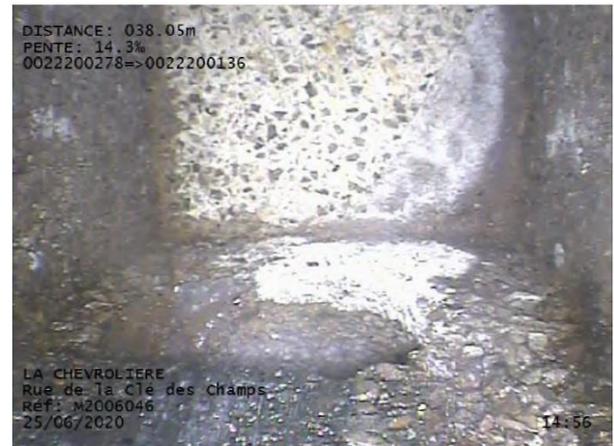
P(0022200278_-_0022200136)D0002

Les regards R277, R136 et R137 sont drainants. De même, on retrouve des infiltrations aux points suivants :

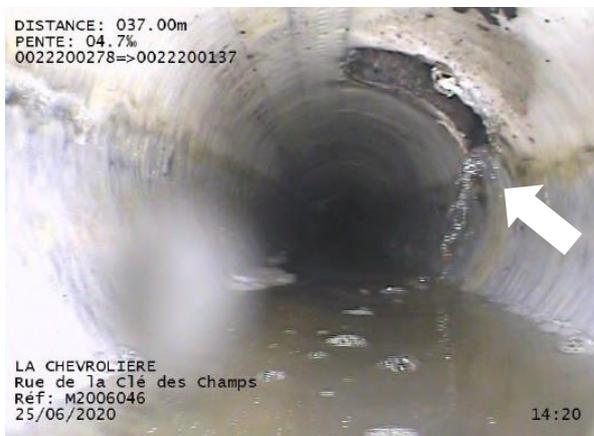
P(0022200278_-_0022200137)D0010

- Boîte de branchement à 31,1 ml en amont de R286
- Boîte de branchement à 27,6 ml en aval de R136
- **Branchement à 37 ml en amont de R278**
- Branchement à 21,6 ml en amont de R137

Les travaux sur ce secteur se limiteront à la reprise d'une boîte de branchement et des regards de visite (3).

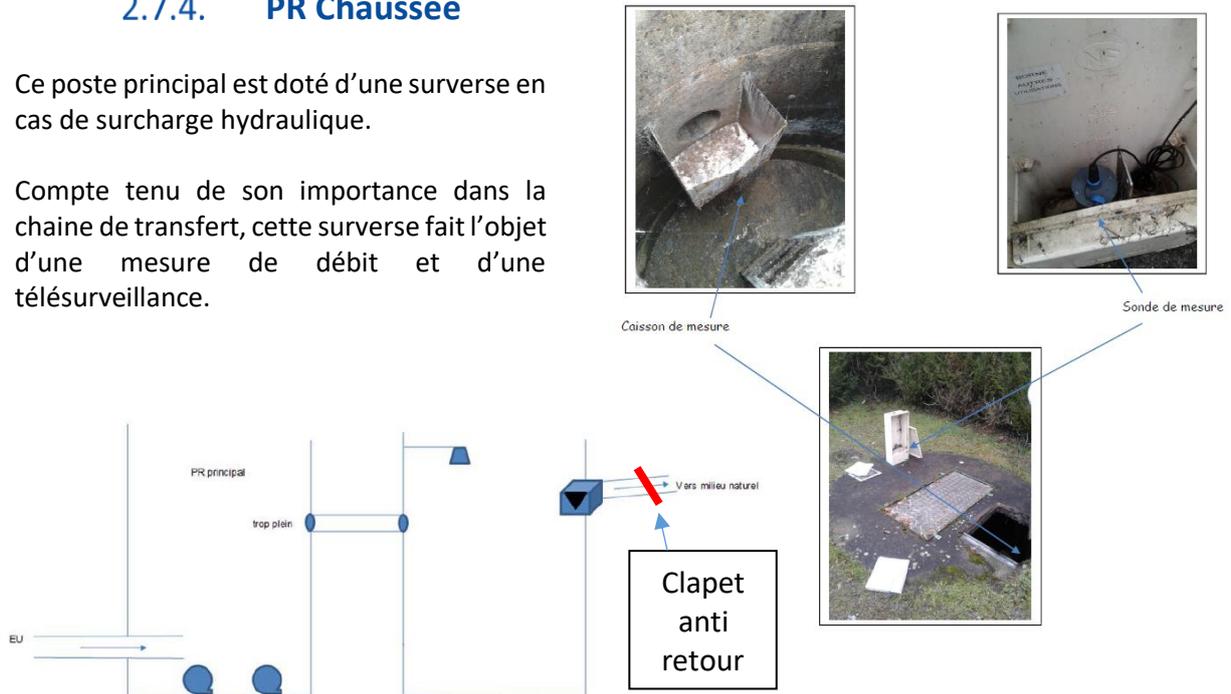
Figure 36 : Fonctionnement d'un trop-plein du PR Chaussée

Ce poste principal est doté d'une surverse en cas de surcharge hydraulique.

Compte tenu de son importance dans la chaîne de transfert, cette surverse fait l'objet d'une mesure de débit et d'une télésurveillance.

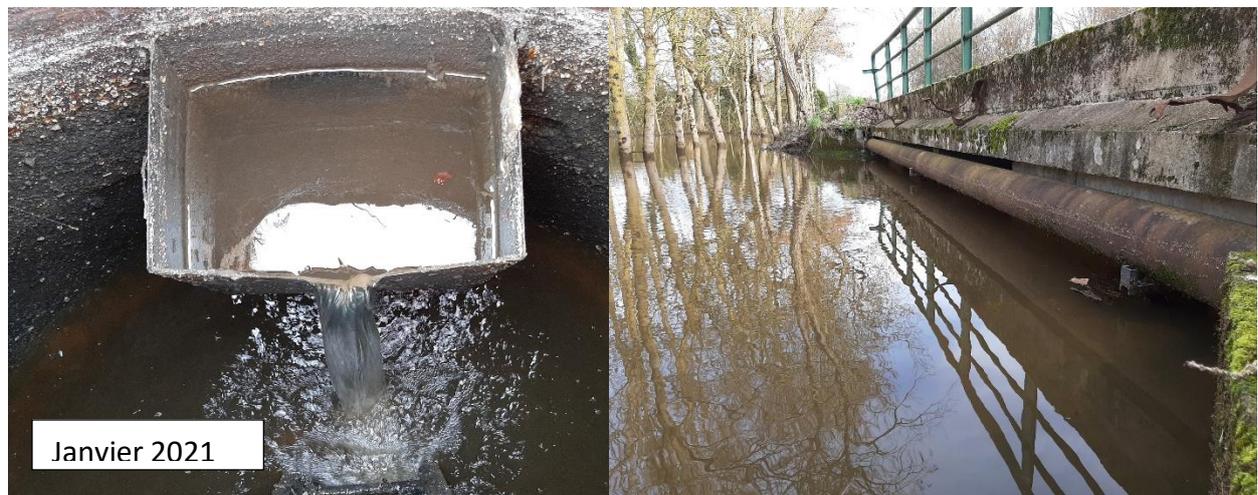
Figure 37 : Fonctionnement inverse du trop-plein

Mais ce poste est également à proximité du ruisseau de la Chaussée. Cette surverse a donc été équipée d'un clapet anti-retour... Lors de la montée du cours d'eau, **un fonctionnement inverse de cette surverse avait déjà pu être observé au cours de l'hiver 2019 – 2020** malgré la présence de ce clapet anti-retour et cette anomalie avait été signalée à la CC de Grand Lieu pour supprimer ce défaut de fonctionnement du clapet.

Lors de la montée des eaux du ruisseau en Février 2021, ce fonctionnement inverse est à nouveau constaté. Le 8 février, **cet apport d'eau claire parasite représentait à lui seul plus de 8 m³/h.... (soit près de 200 m³/j ...)**

La reprise de ce clapet anti-retour s'impose à très court terme. Les travaux à engager seront donc les suivants :

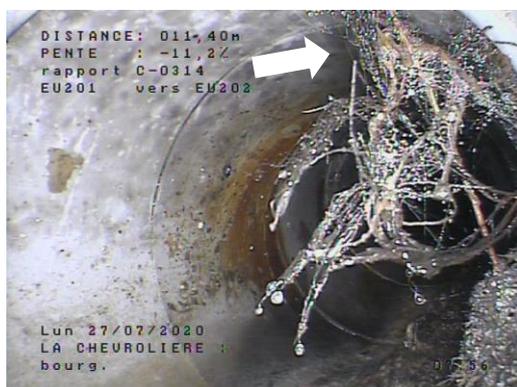
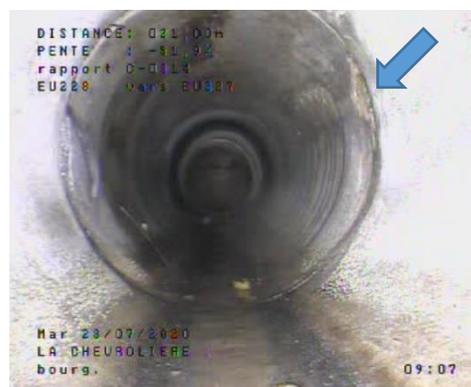
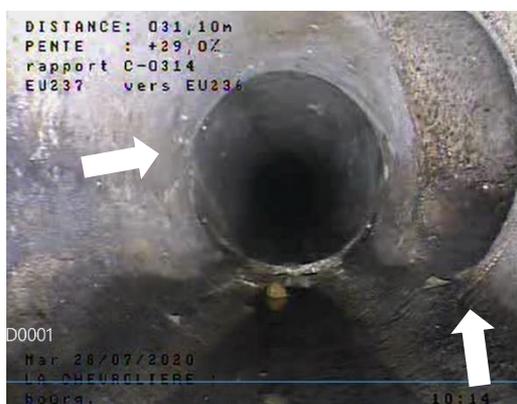
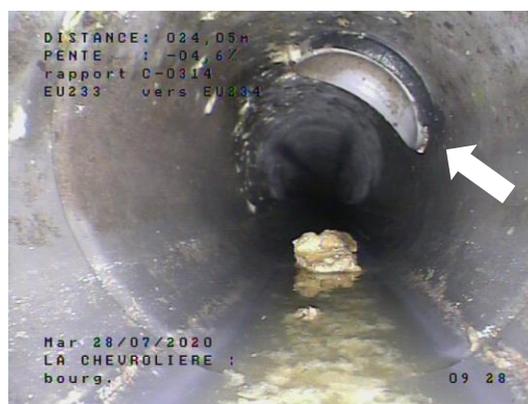
Les apports d'eaux parasites proviennent en grande majorité des branchements de particuliers. Les défauts d'étanchéité peuvent apparaître soit sur la partie réseau entre le réseau principal et la boîte de branchement, soit directement sur le tabouret. Les anomalies les plus conséquentes sont néanmoins localisées aux points suivants :

- à 11,4 ml en aval de EU 201 avec pénétrations de racine au droit du branchement
- Dans EU 205
- à 21 65 ml en amont de EU 237 au niveau du branchement
- à 32 ml en amont de EU 237 à la jonction amont du collecteur principal
- EU 229 drainant
- à 21 ml en aval de EU 228 sur les fissures longitudinales
- à 21,55 ml en aval de EU 228 sur une fissure circulaire
- à 15,6 ml en aval de EU 233 à la jonction du branchement par carottage
- à 24,05 ml en aval de EU 233 à la jonction du branchement par carottage

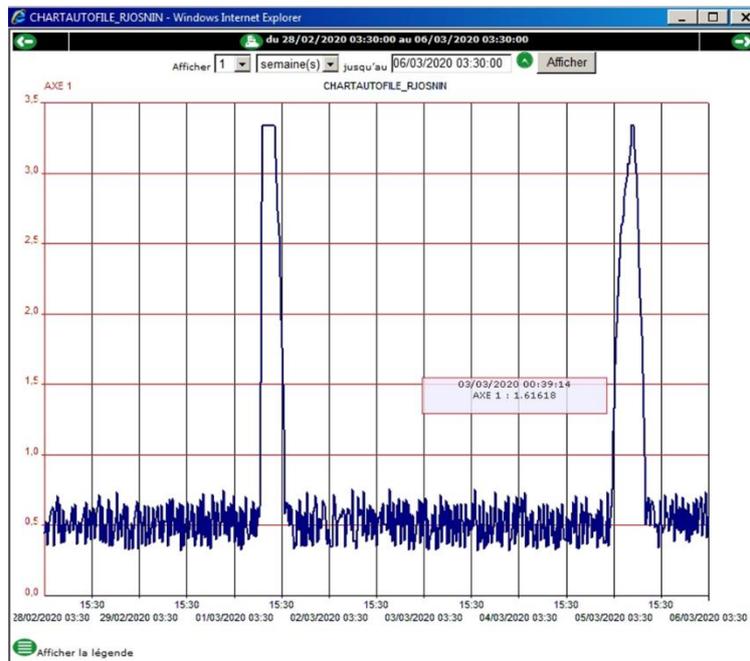
Figure 41 : Variation du niveau d'eau dans le PR Landes de Trejet

Néanmoins, dans les conditions les plus critiques et notamment à la suite de précipitations importantes, des problèmes d'évacuation d'eau pluviale peuvent être observés. A l'image des pluies de début Mars 2020, les fossés débordent sur la voirie. Ces débordements semblent engendrer une introduction (ponctuelle) mais massive d'eau parasite dans le réseau d'assainissement et conduisent à un fonctionnement en continu du poste des landes pendant quelques heures consécutives....

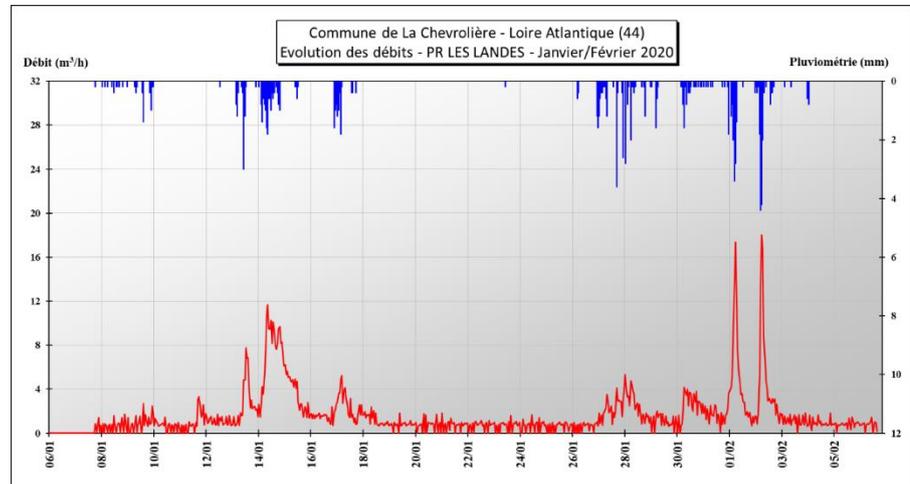
Figure 43 : Evolution des débits - PR Les Landes de Trejet en janvier/février 2020

Cependant, en période hivernale (et **alors que la surface active devrait rester identique à celle observée en période de nappe basse**), la réaction à la pluie apparaît beaucoup plus conséquente.... Ainsi pour la pluie du 14 Janvier 2020 (14 mm en 18 h avec une pointe maxi de 1,8 mm en 1 h), des débits très conséquents sont observés et attesteraient d'une surface active apparente de plus de 6500 m².....

La réaction apparaît immédiate, elle résulte certainement de la pluie. Toutefois, les apports massifs atteignent rapidement la capacité nominale de transfert de 18 m³/h... et disparaissent tout aussi vite quelques heures après les précipitations.

Ce phénomène laisse supposer une connexion (ou des connexions) entre le réseau EU et le réseau pluvial qui ne s'active qu'à partir d'un certain niveau d'eau.

Une recherche spécifique devra être engagée lorsque que ces conditions très particulières apparaîtront de nouveau.

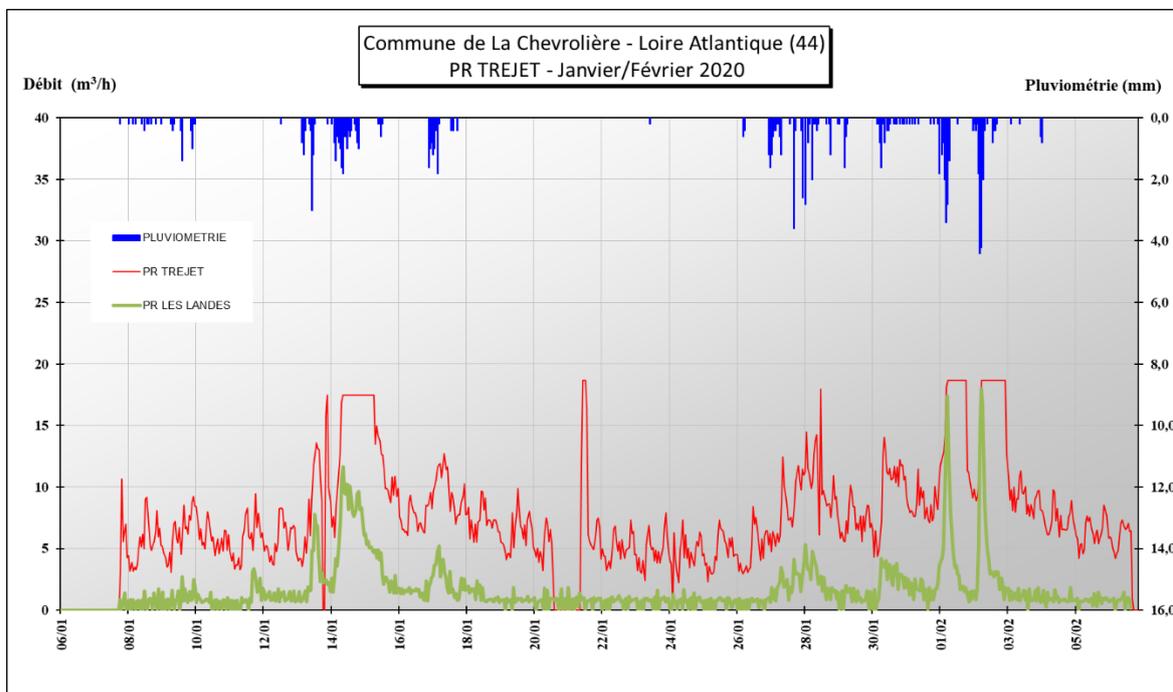
Figure 44 : Evolution des débits - PR Trejet en janvier/février 2020

De ce fait, dans les conditions des plus défavorables, **la capacité actuelle des pompes est insuffisante.** Elle conduit à une saturation du poste et à une mise en charge du réseau de collecte.

Dans les conditions de mise en charge les plus critiques, cette mise en charge peut remonter jusqu'aux boîtes de branchements des riverains et expliquerait les **constatations faites à plusieurs reprises par les riverains de la rue des Landes de Trejet depuis le raccordement du PR des Landes de Trejet.**

Compte tenu du fonctionnement actuel de ce poste, des surcharges hydrauliques avérées sous certaines conditions conduisant à des risques de débordements, un renforcement de la capacité de transfert du poste Trejet s'avère nécessaire. **Au regard des volumes journaliers et des débits de pointes à prendre en compte, cette capacité devra être portée à 25 m³/h.** Néanmoins, compte tenu de l'ancienneté du poste, de sa vétusté et de la configuration de la bâche de ce poste, ce renforcement nécessitera la reprise complète de ce poste.

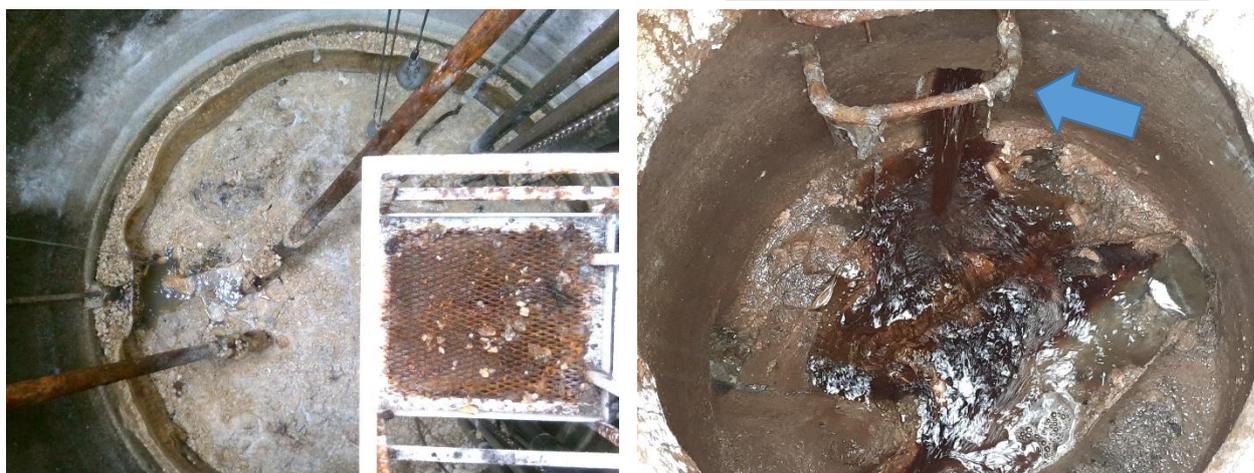
Figure 50 : Rejets non domestiques sur le PR Bois Fleuri

Amas de graisses dans le PR Bois Fleuri pouvant perturber le fonctionnement du poste

Rejets des établissements Guéry

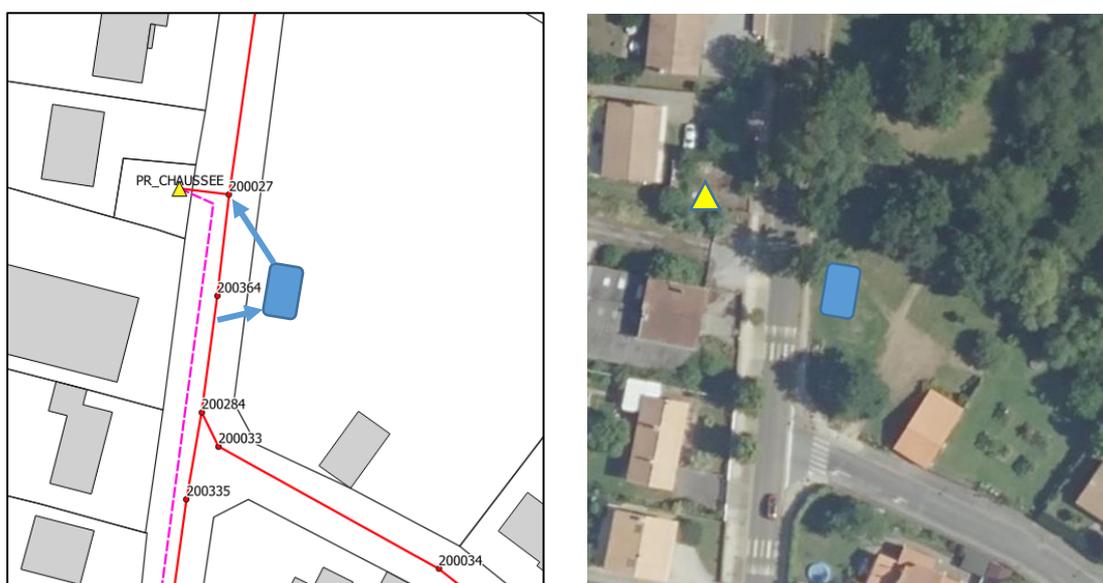
Figure 57 : Création d'un bassin tampon au droit du PR Chaussée

Sans compter l'apport spécifique provenant directement du bassin de collecte du PR Chaussée, la somme des débits provenant des PR Trejet et PR Bois Fleuri conduisent déjà à la saturation du PR Chaussée.

Compte tenu du remplacement nécessaire du poste, ce bassin tampon pourra accoler ou intégrer au nouveau PR

Selon les possibilités, ce bassin pourrait être implanté sur la parcelle du PR Chaussée ou en face du site actuel.

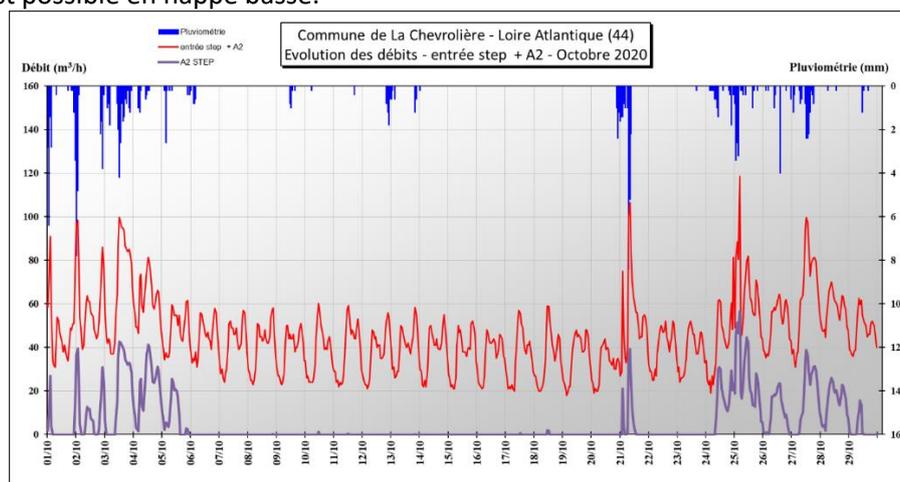
Figure 62 : Evolution des débits - Entrée STEP en octobre 2020

Compte tenu des débits unitaires des pompes situées en amont du PR STEP et des débits de pointe en eaux usées, ces derniers nécessitent, à eux seuls, le fonctionnement simultané de deux pompes pour relever les effluents vers la STEP. Par ailleurs, avec la présence d'apports permanents d'eau claire parasite (encore près de 400 m³/j, soit 16,7 m³/h en période de nappe basse), la capacité de transfert des pompes en simultané est déjà pratiquement atteinte par temps sec. De ce fait, à la moindre pluie, un bypass est possible en nappe basse.

En période de nappe haute, la situation s'aggrave et un bypass quasi permanent est observé.

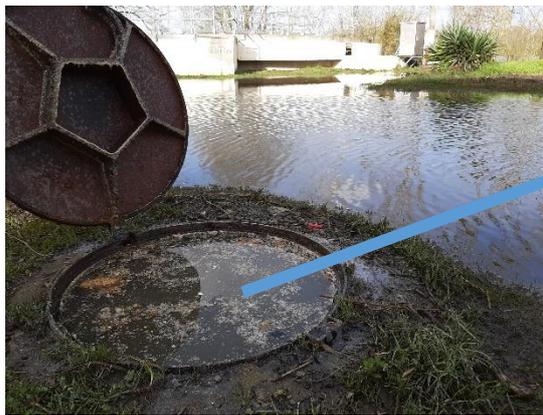
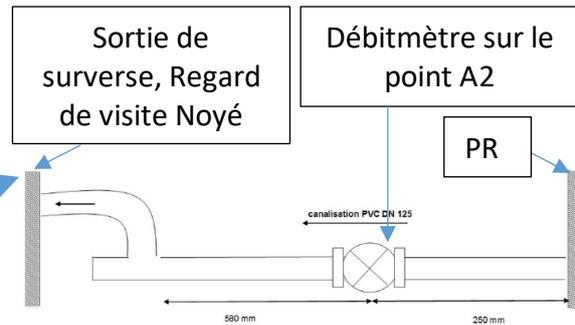
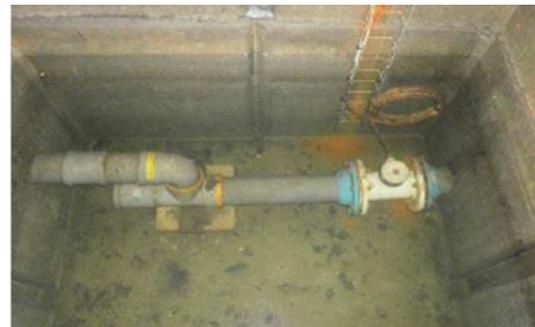
Dans les conditions les plus favorables, ce bypass n'est visible qu'au point A2 de la station. Toutefois, dès lors que le lac de Grand Lieu perturbe l'écoulement de cette surverse, ce bypass s'opère également sur la partie terminale du réseau sur les regards dont la cote TN est la plus basse....

Mise en charge totale du réseau de R200180 à l'entrée station
Surverse par débordement de R200179.

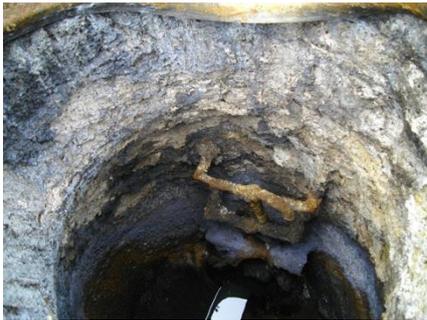
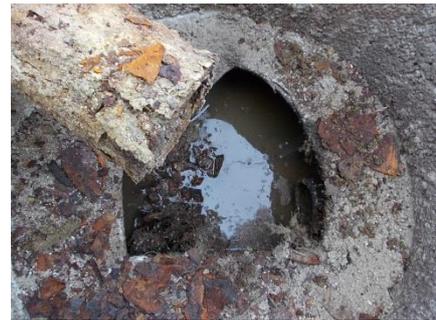
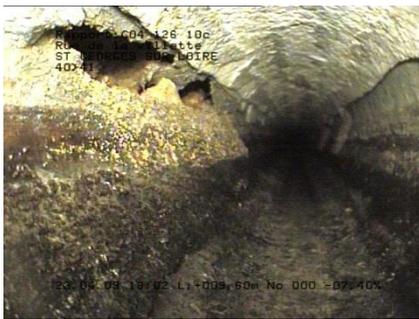
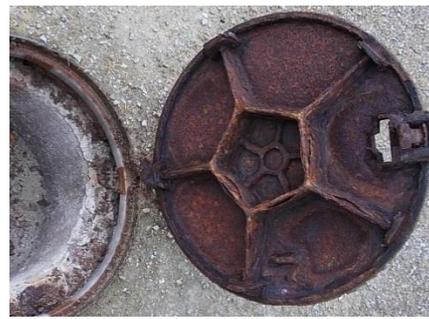
Figure 68 : Dégradation des ouvrages par l'H2S

Lorsque ces conditions sont réunies, l'hydrogène sulfuré produit est dégagé dans l'atmosphère au droit du refoulement. Au contact de l'eau, l'H2S se transforme en acide sulfurique (H2SO4) qui va attaquer tous les matériaux à base de béton ou de ciment (canalisations, regards, postes). Mais il va également réagir sur les métaux tels que le fer, le cuivre, l'acier (installations électriques, pompes, robinetteries, vannages, échelles, tampons de regards).

En règle générale, une production d'H2S est perceptible à partir d'un temps de séjour supérieur à 2 heures et une corrosion prématurée est rapidement constatée dès lors que ce temps de séjour est supérieur à 4 heures....

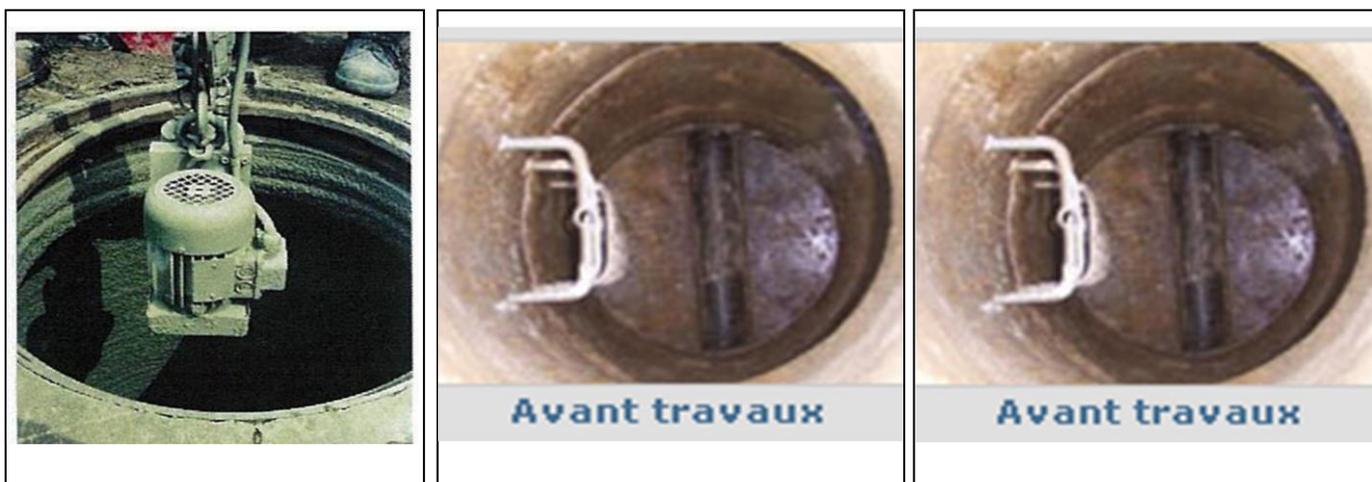
Selon les inspections réalisées lors des différentes reconnaissances de terrain et compte tenu de la présence d'infiltrations conséquentes au niveau des regards situés au droit des refoulements, ces travaux ont déjà été intégrés dans les opérations 3-1, 3-2, 3-10, 6-4, 6-5.

- Accompagnement des chutes de refoulement en radier des regards de visite pour éviter le dégazage de l'H₂S.
- mise en place d'extracteurs d'air (permettant une circulation et une évacuation immédiate de l'air vicié dans l'atmosphère sur le domaine public) pour limiter la corrosion dans les postes de relèvement et/ou regards à risques, et d'extracteurs avec filtration et adsorption sur charbon actif des molécules odorantes en cas de nuisances olfactives.
- **Protection des regards de visite dégradés en aval immédiat des refoulements** (projection de mortier inerte à l'H₂S). Différents types de mortiers ou résines sont possibles. il conviendra néanmoins d'être particulièrement vigilant sur la nature de ce mortier, sa mise en œuvre et son application afin qu'il puisse adhérer durablement sur les parties dégradées et qu'il soit efficace face aux attaques chimiques.

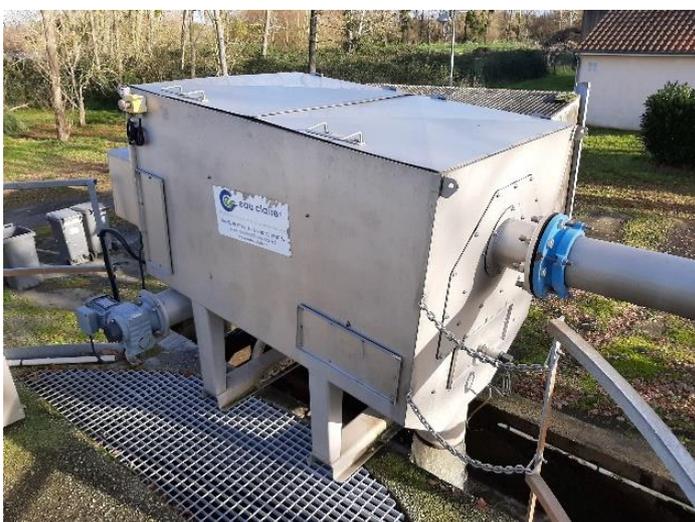
Figure 72 : tamis rotatif

Or, **le tamis rotatif** permettant de dégriller les eaux brutes avant de rejoindre la station **a une capacité nominale de 130 m³/h.** Dans la situation actuelle, **il n'est donc utilisé qu'à 48% de sa capacité.**

Tamis rotatif d'une capacité nominale de 130 m³/h et actuellement utilisé à 48% de sa capacité (fonctionnement simultané de deux pompes, soit 62 m³/h).

Il semble donc opportun d'utiliser cet ouvrage au maximum de sa capacité pour prétraiter à la fois les eaux usées dirigées vers la station et la majeure partie des surdébits bypassés....

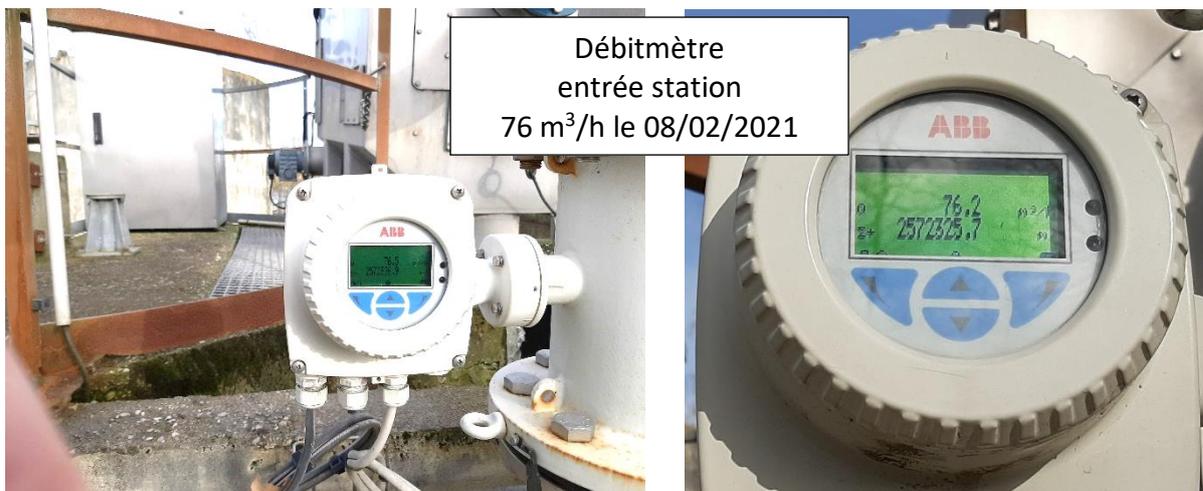
Débitmètre
 entrée station
 76 m³/h le 08/02/2021

Canal de mesure
 sortie station

Absence de départ de boues en sortie de clarificateur le 08/02/2021 alors que le débit admis en entrée de station était en moyenne d'environ 76 m³/h.

A noter le niveau du Lac de Grand Lieu à hauteur du canal de mesure en sortie station. Dans de telles conditions, la mesure de débit enregistrée dans le cadre de l'autosurveillance est faussée.

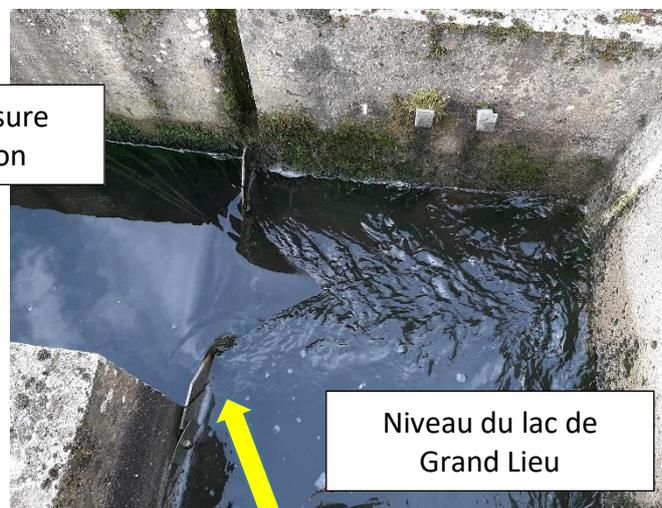
Niveau du lac de
 Grand Lieu

Seuil noyé
 Mesure Faussée

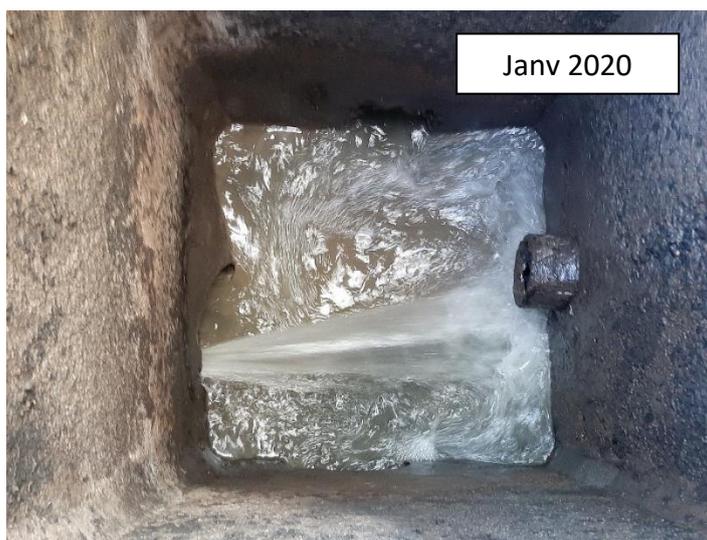
Janv 2020

Actuellement, il semble que le dégazeur ne puisse pas accepter plus de 80 m³/h. Au-delà de ce débit maxi, le dégazeur déborde. Cette limite pouvait être liée dernièrement à une infiltration importante sur le circuit de recirculation de la station juste en amont du poste toutes eaux.

Cette infiltration observée en début d'étude a fait l'objet d'une reprise au cours de l'été 2020

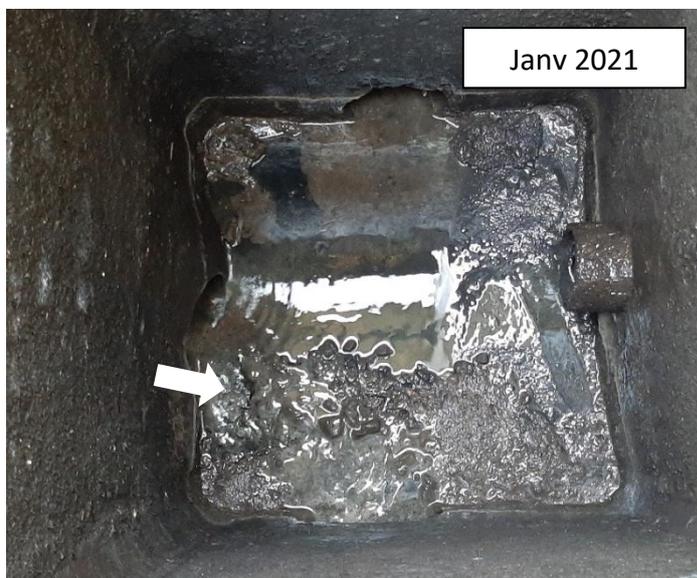
Janv 2021

Comme le montre la photo datant janvier 2021, et avec un niveau du lac de Grand Lieu élevé, **cette infiltration a été fortement réduite**. Une petite infiltration demeure néanmoins au droit de la liaison cana/regard.
